令和4年度開始
「廃炉・汚染水・処理水対策事業費補助金
(燃料デブリの性状把握のための分析・推定技術の開発
(原子炉圧力容器の損傷状況等の推定のための技術開発) 」

2022年度最終報告

国立研究開発法人日本原子力研究開発機構
廃炉環境国際共同研究センター

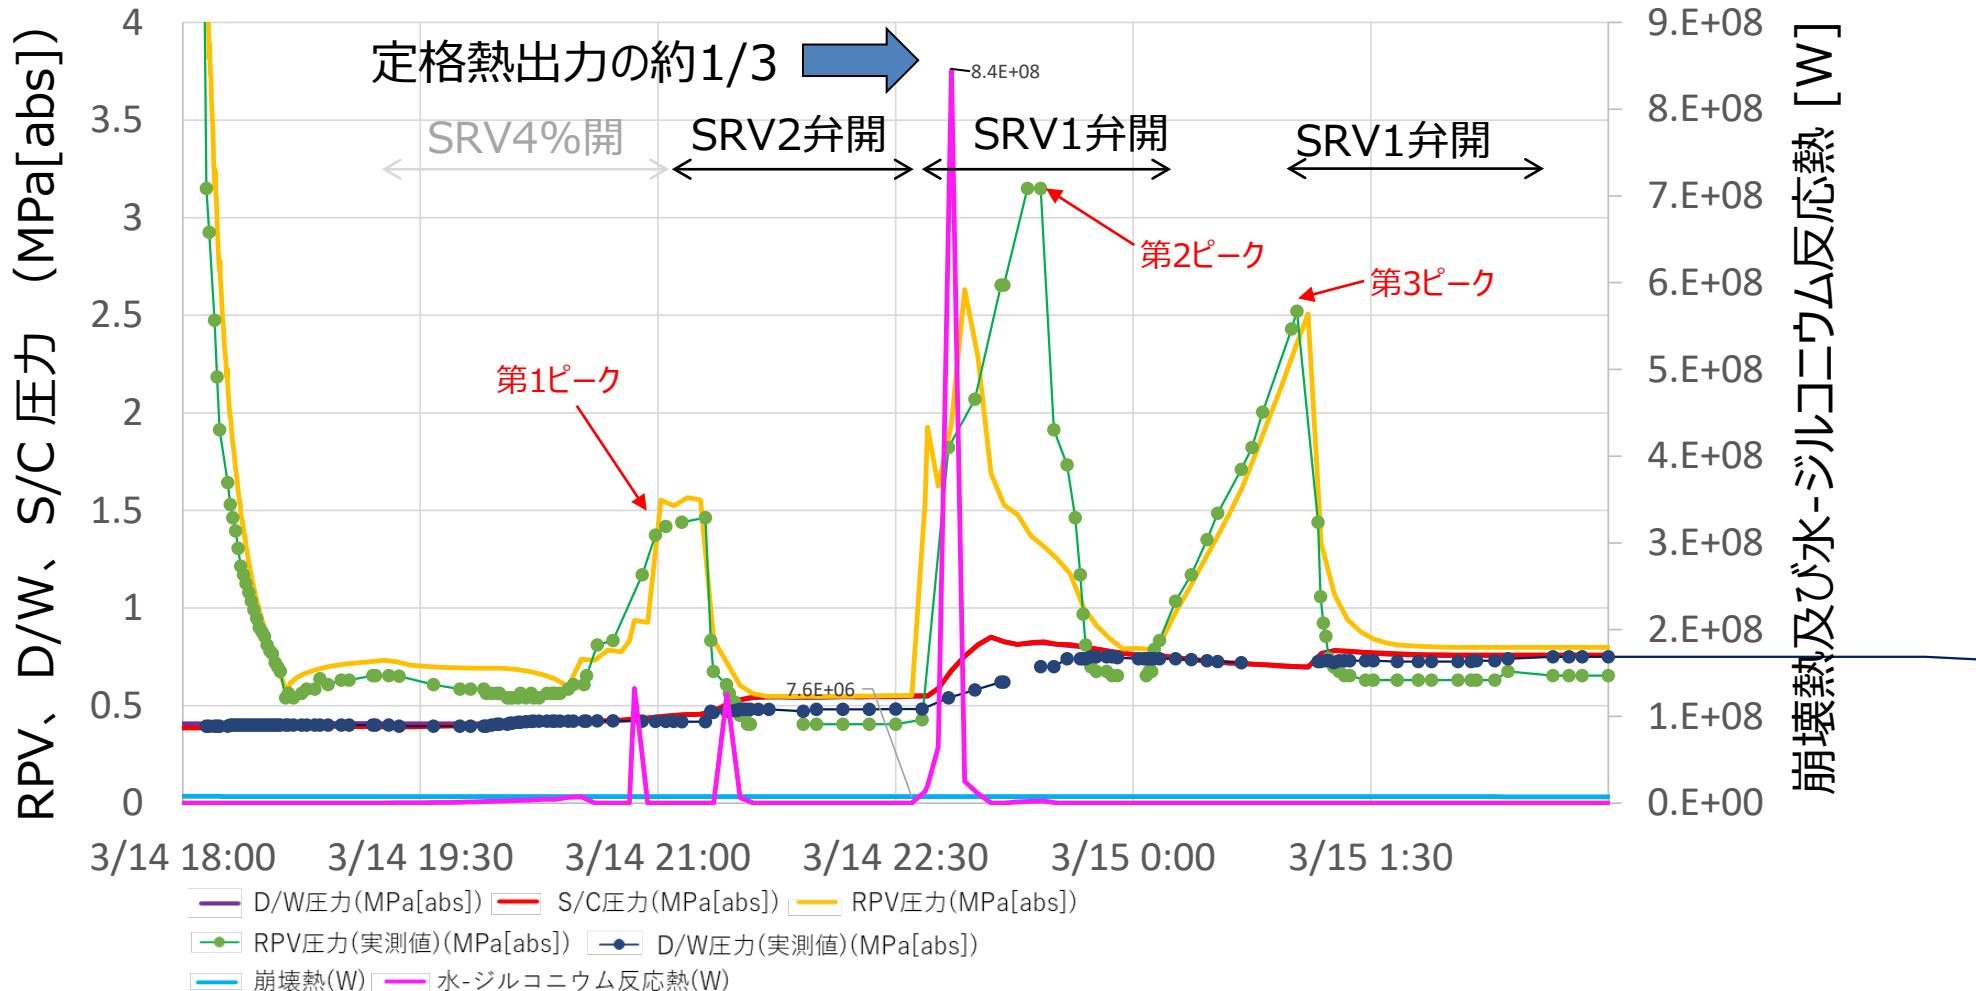
2.1.1 2号機：①炉心溶融が発生した時間帯における3つのRPV圧力ピークの解析

→ 水-ジルコニウム反応熱と圧力挙動を見比べることで、第2ピークの再現性に関する問題が明確となった。すなわち、第2ピークにおける水-ジルコニウム反応が実際にはより長期にわたり継続していたと推定できる。

*:MAAPでは、炉心のメッシュが6リング軸方向24分割（発熱部）といった粗い計算体系であるため、2つ目のピークの初期に発生する炉心落下量が過大となる傾向があり、そのことが、初期の大量の水蒸気発生とながっており、コードの特徴も踏まえて、再現性の向上が可能かどうかを検討する必要がある。

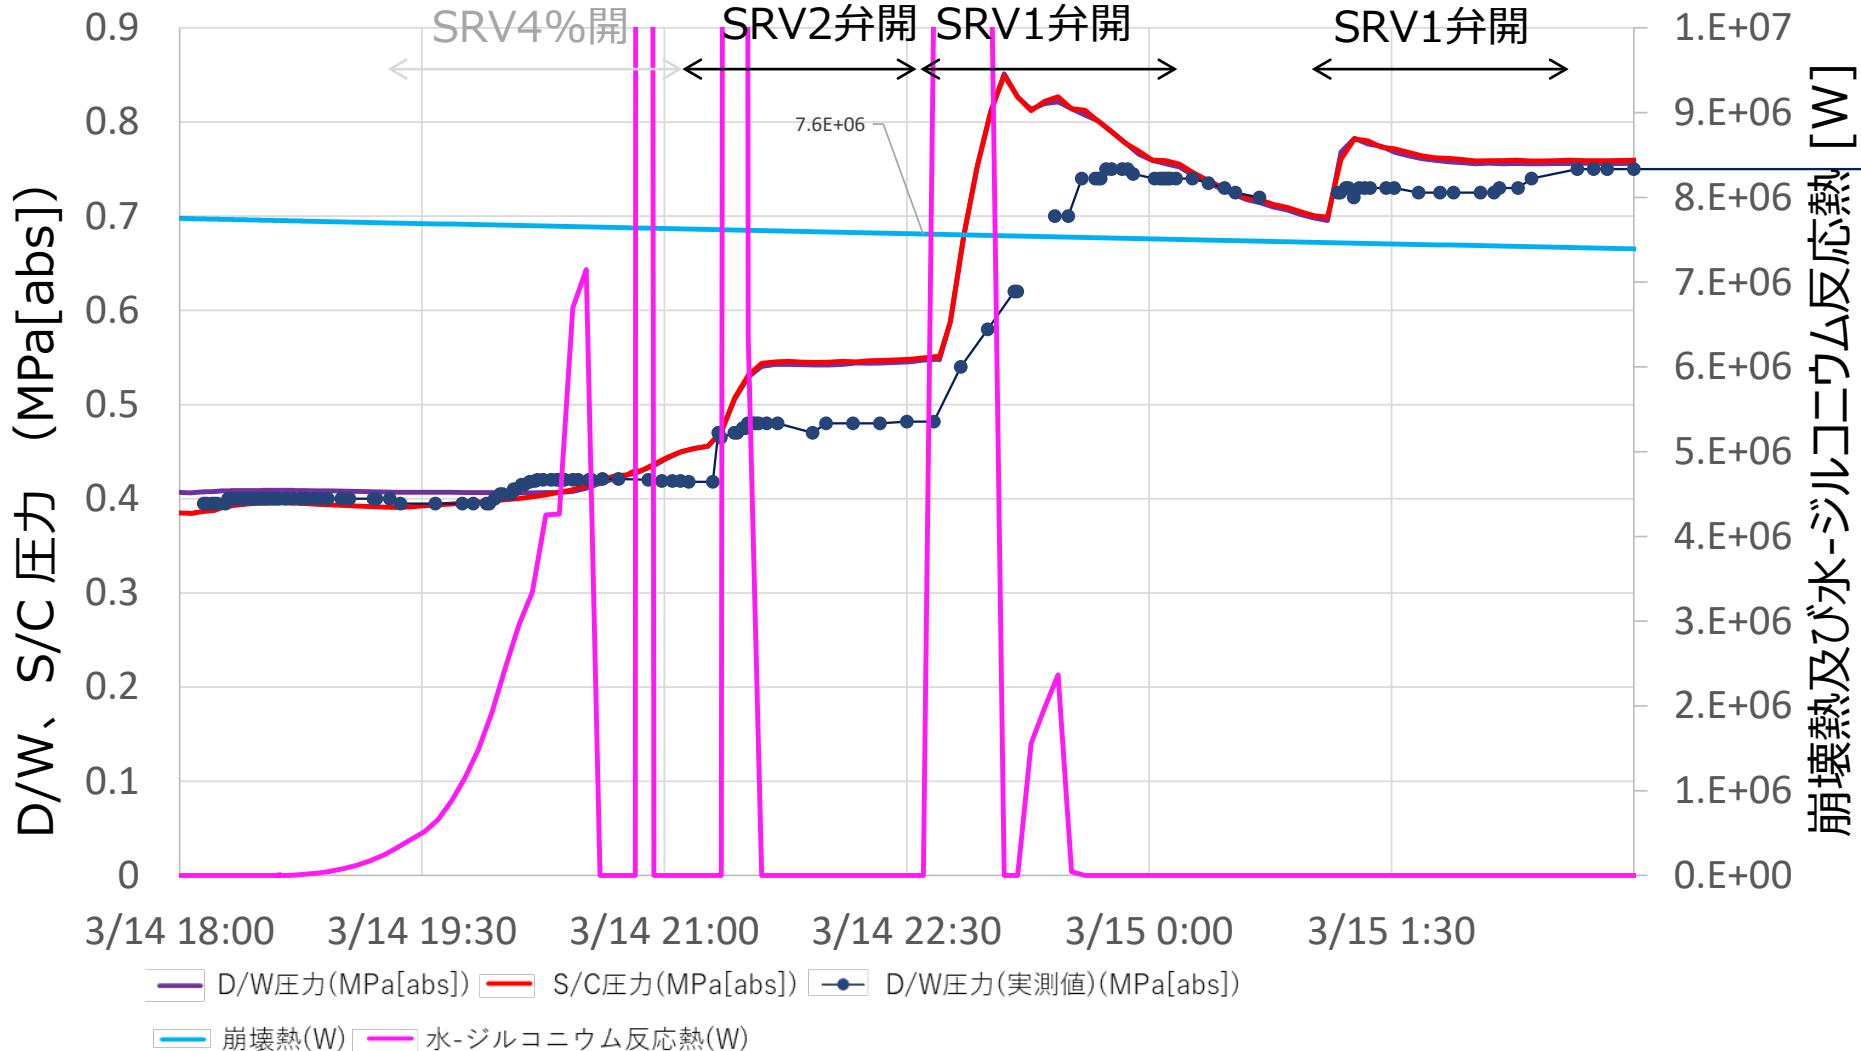
2.1.2 2号機：①炉心溶融が発生した時間帯における3つのRPV圧力ピークの解析

→ 格納容器圧力の変化についても、水-ジルコニアム反応熱による水素発生を考慮することで実測値と解析値の乖離についても合理的に説明が可能である。

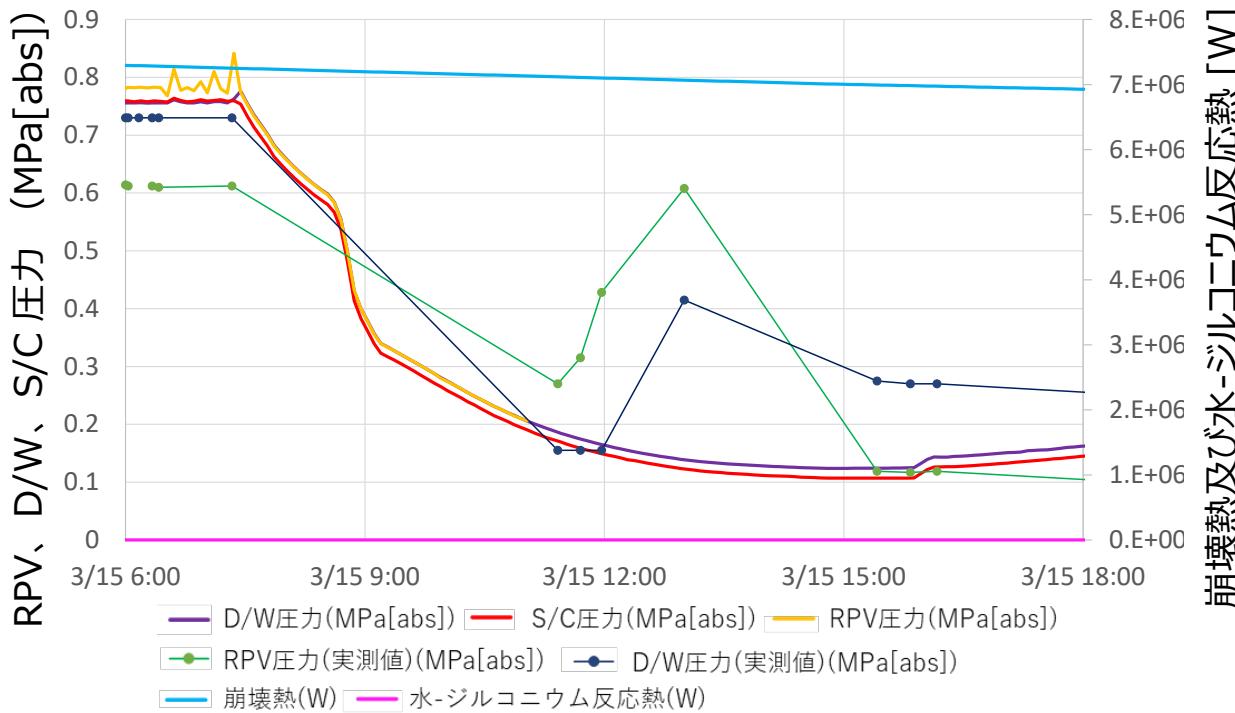
2.1.3 2号機：②その後のPCV圧力の急低下と圧力上昇の解析

- S/Cの開口部からの漏えいが生じた。
- 水封による気相漏えいの停止による格納容器圧力の再現を目指したが、今回設定した開口部位置 (S/C中央より上) では、その挙動が再現できなかつた。
- S/Cからの漏えいでは非凝縮性ガスがほぼなくなるため、D/W側から、追加発生した水蒸気が流れ込んでも、S/C水中で凝縮するため、圧力が上がりにくい。

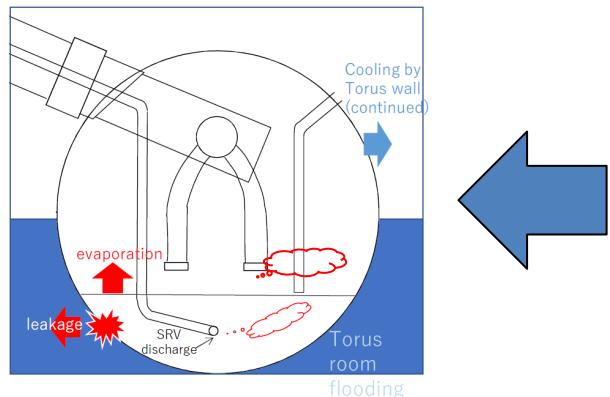
3/15朝の時点でのS/C水位が低い場合、D/W側で発生した水蒸気がS/C水による凝縮効果が見込めなくなるため、PCV圧力が上昇しやすい状況になる。
また、PCV圧力上昇時にはRPV圧力の上昇イベントとの同期性も良くなる。

PCV圧力の外部冷却の観点からも影響が大きい。

*:3/15については所員退避の関係で、測定点数が少ないため、実測値を結んだ線とは異なる挙動である可能性があることに留意する必要がある。

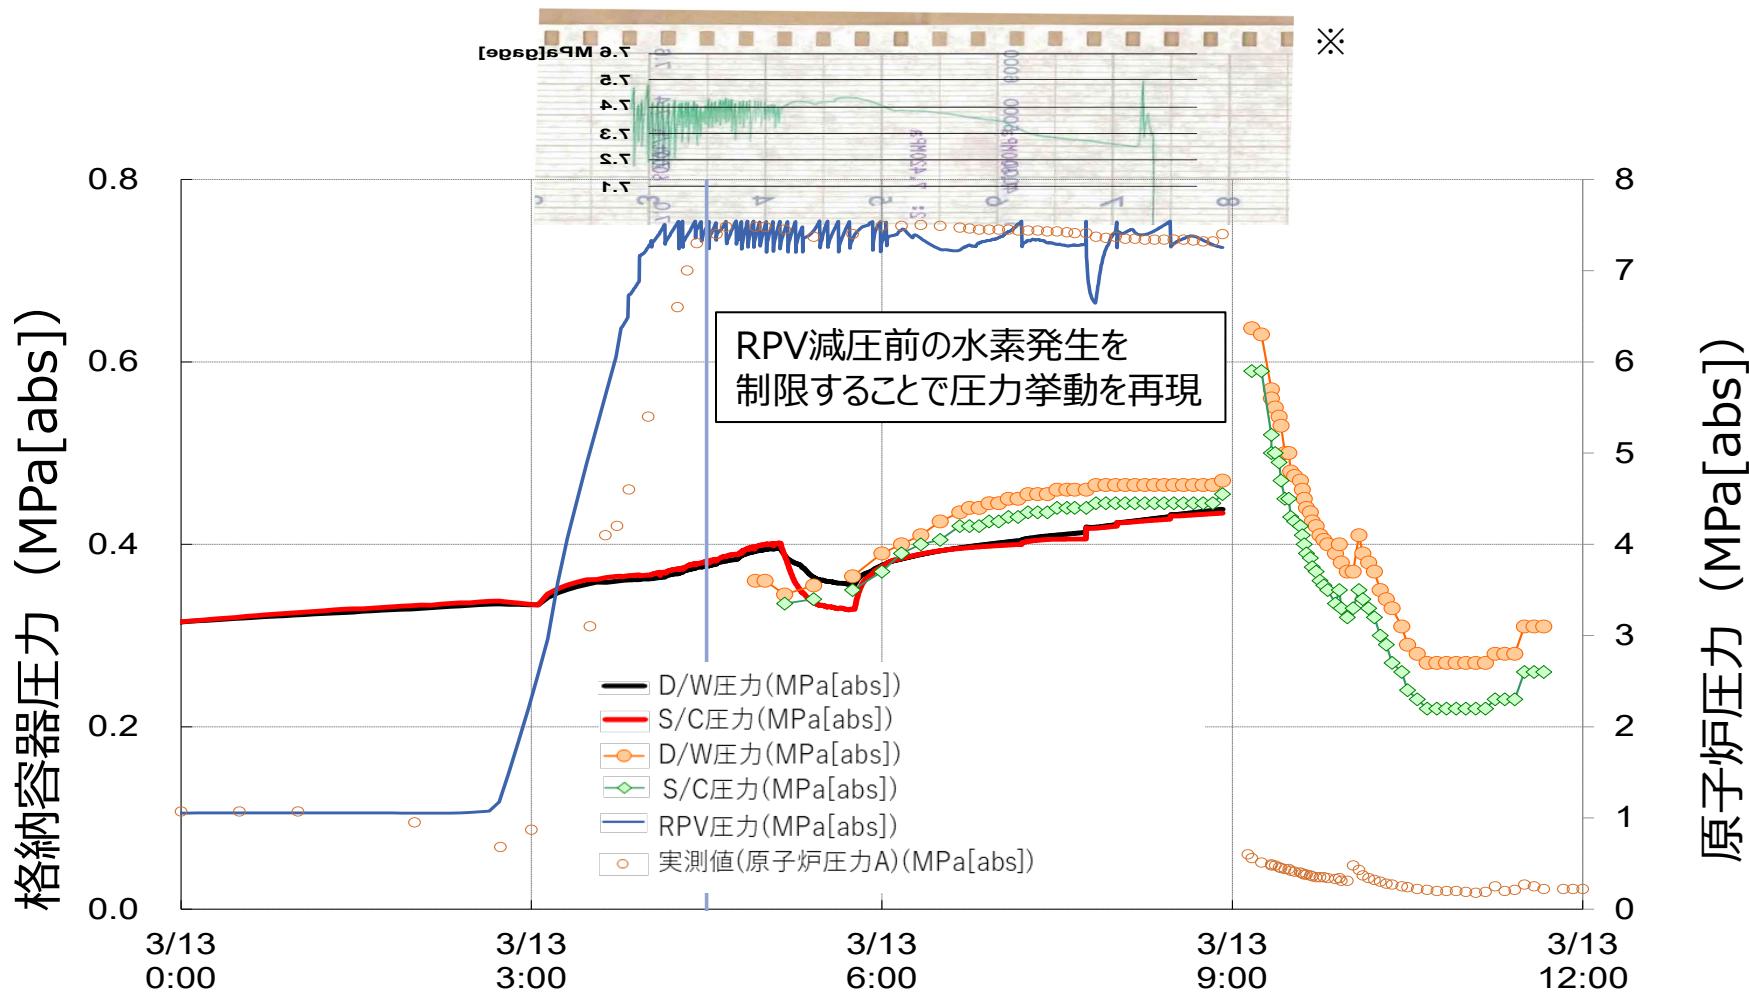
2.1.4 3号機：①RPV減圧前のRPV圧力低下挙動の解析

*:MAAPでは、燃料の状態を4つに分類しており、分類ごとに水-ジルコニウム反応の発生しやすさが異なる。そのため、本解析においては、燃料状態を強制的に変更することで、水素発生量を減少させる方法を採用して、圧力変化を模擬する方法を採用した。

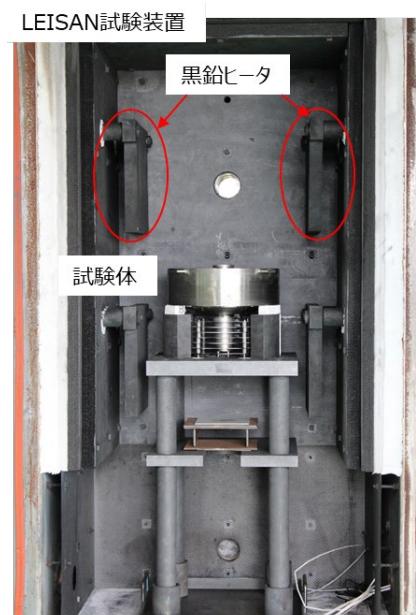
*1 LEISAN装置

(Large-scale Equipment for Investigation of Severe Accidents in Nuclear reactors)、
JAEA/CLADS（富岡）設置

- RPV下鏡底部に金属デブリが存在する状況での、RPV下鏡底部の破損状況とCRD管内への溶融物の流入状態を確認するため、日本原子力研究開発機構で所有している大型試験装置(LEISAN装置^{*1}) 内で試験を行う。RPV下鏡底部を模擬した試験体 (RPV (内張含)、CRD、CRDスタブチューブ) 内に、金属デブリを模擬した試料 (組成は低温で液化する成分比をSUS304-Zrの擬二元状態図より設定) を充填し、2.4項の熱流動解析結果から得られた温度条件で黒鉛ヒータにより加熱し、試料を溶融させる。これにより、RPV下鏡底部構造材と金属デブリの共晶による破損の可能性を示す。

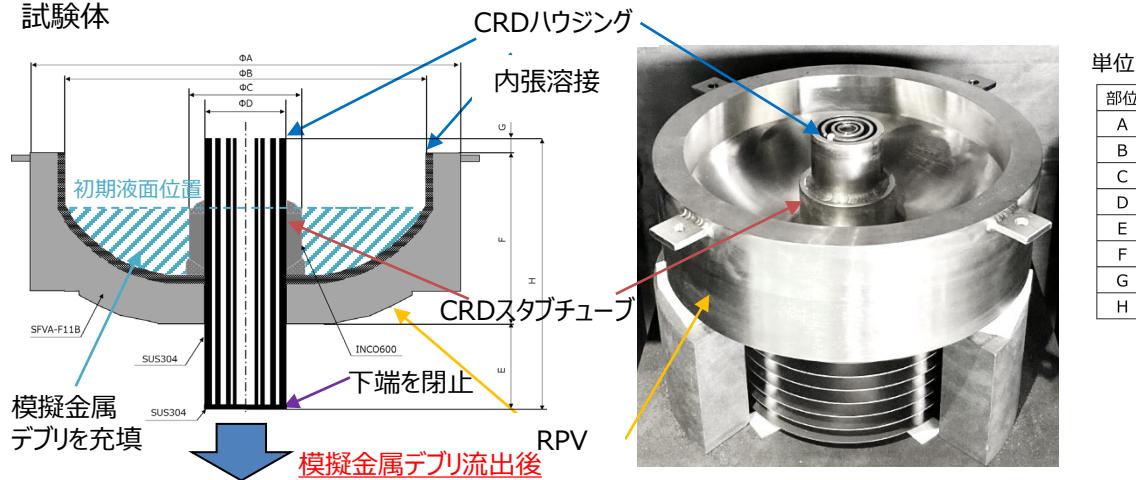
試験体

単位: mm	
部位	図面寸法
A	316
B	266
C	82
D	60.5
E	104.5
F	126.5
G	10
H	241

模擬金属デブリ
密度 : 6770kg/m³
使用量 : 11kg

- RPV下鏡底部を模擬した試験体内に模擬金属デブリ（SUS304-83wt.%Zr、SUS304-Zrの擬二元状態図から低温で液相化する成分比率を選択）を充填し、黒鉛ヒータの輻射により加熱、溶融させ、液相プールを形成し、CRDハウジング、CRDスタブチューブとの共晶反応による破損の可能性を観察した。試験後には、試験体の切断、断面観察、分析を行った。
- 模擬金属デブリがCRDハウジング内へ流入、閉塞した後、RPV下鏡底部での模擬金属デブリとRPV下鏡底部構造材との反応を観察するため、模擬金属デブリ流入後にRPV下鏡底部内に残った模擬金属デブリとRPV下鏡底部構造材の反応が生じる液面高さを設定した。

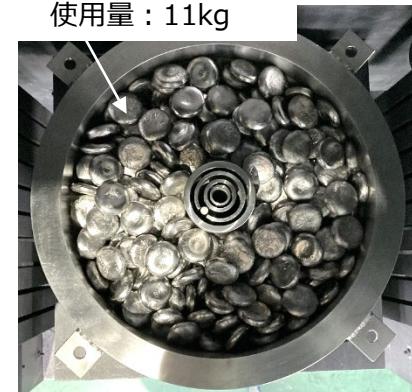
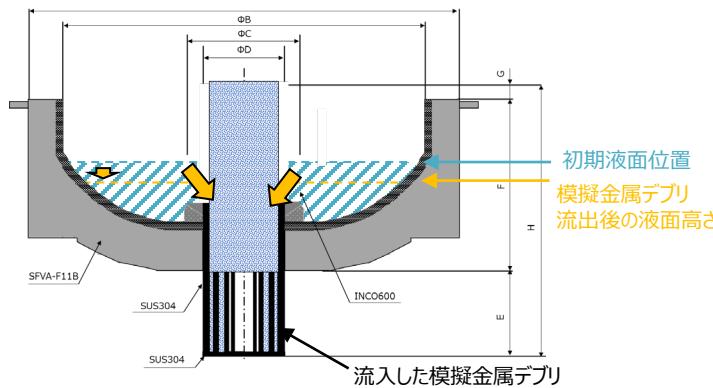
材質
CRDハウジング	ステンレス鋼
CRDスタブチューブ	ニッケル合金
RPV	低合金鋼
内張溶接	ステンレス鋼
模擬金属デブリ	SUS304-83wt.%Zr

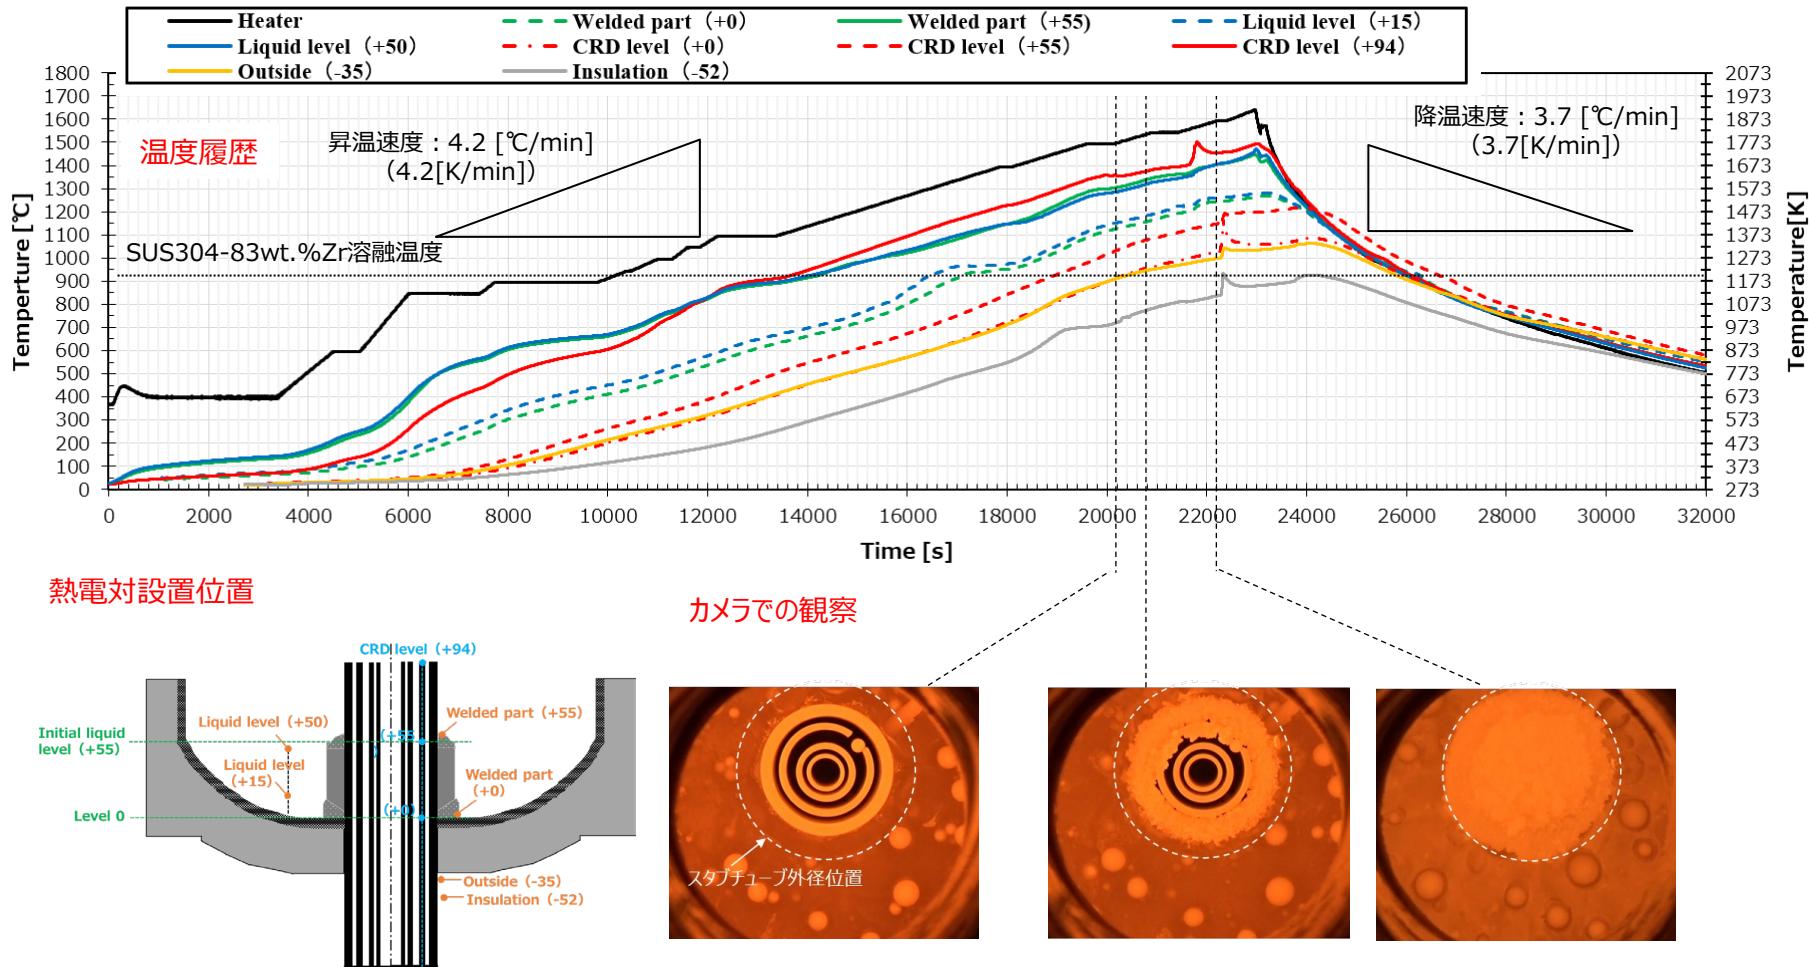
2.2.2 試験結果（昇温履歴）

- 試験中は各部位に設置した熱電対を用いて温度測定、試験装置に設置したカメラで観察をした。
- 2.4項で行った熱流動解析より得られた温度履歴を参考に、昇温温度を設定した。昇温温度は、 $4.2^{\circ}\text{C}/\text{min}$ ($4.2\text{K}/\text{min}$)とした。降温時は、試験装置の関係上、 $3.7^{\circ}\text{C}/\text{min}$ ($3.7\text{K}/\text{min}$)を目標に降温した。

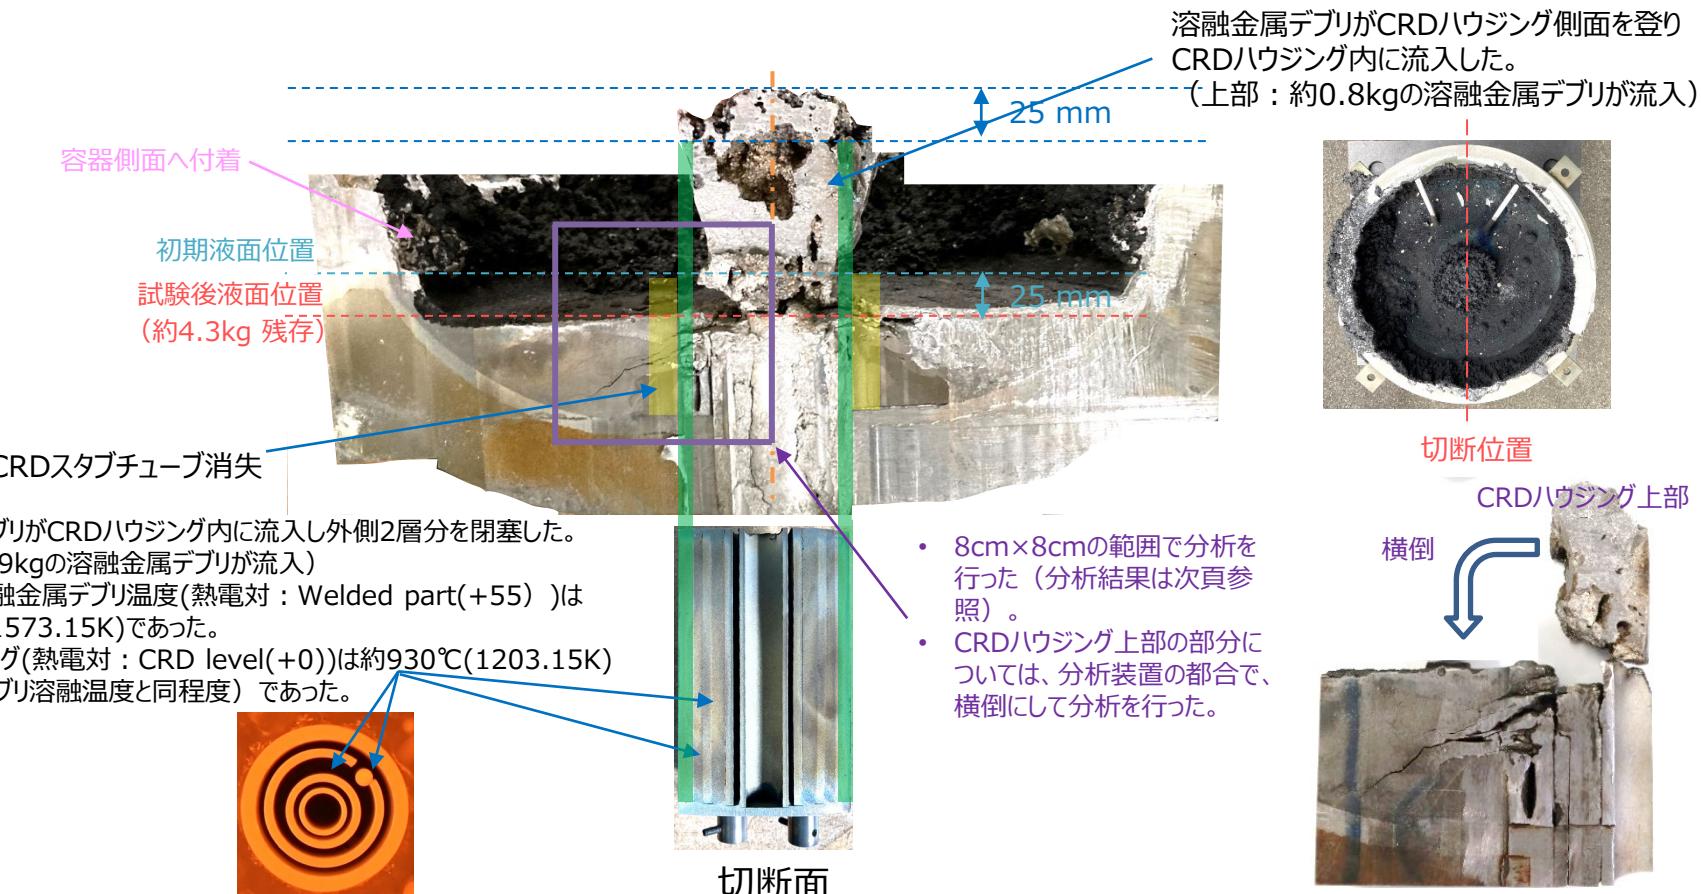
2.2.3 試験結果（試験体切断、断面観察）

- 試験後の試験体を切断し、切断面の観察を行った。CRDスタブチューブの消失、CRDハウジング内への溶融金属デブリの流入を確認した。また、溶融金属デブリがCRDハウジング側面及び試験体側面を登り、CRDハウジング内への流入及び容器外へ流出する様子を確認した。
- 試験体内に充填した模擬金属デブリの総量は、11kgであり、CRDハウジング内（約1.7kg（上部：約0.8kg、下部：約0.9kg））及び容器内の残存量（約4.3kg）から、容器側面に付着及び容器外へ流出した量は、約5kgであった。

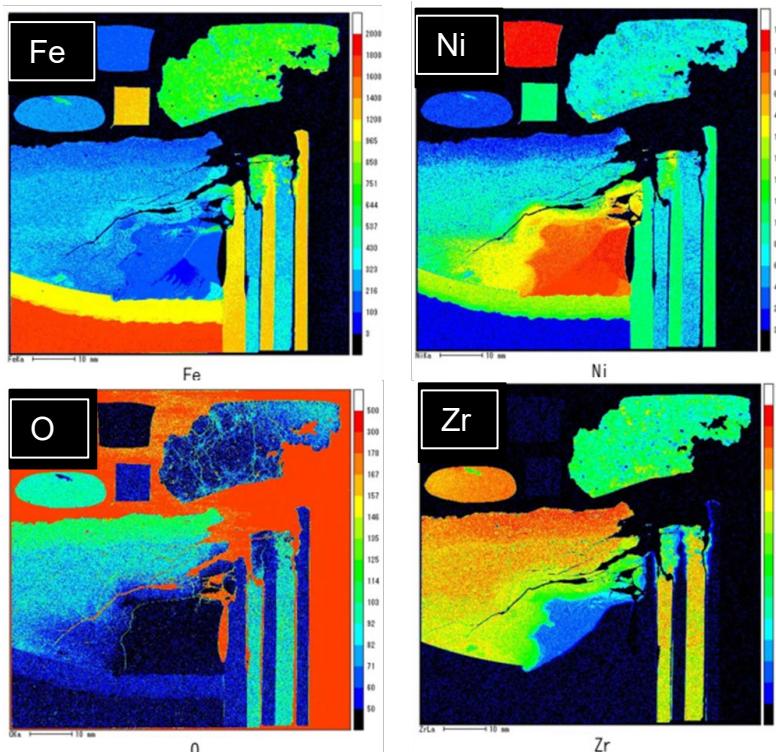
EPMA分析

- 試験体断面の内、8cm×8cmの範囲に対してEPMA分析（対象元素：Fe、Ni、O、Zr）を行った。EPMA分析後、断面に対してXRD分析を行った。
- CRDハウジングを這い上がった溶融金属デブリは、上部開口部をほとんど塞ぐが、上部開口部には、Laves相が形成されるため、上部開口部からCRDハウジング内への流入は多くない。
- CRDスタブチューブ上部は溶融金属デブリとの反応により溶融した。溶融した部分から溶融金属デブリの移行が生じている。そのため、実機においてもCRDスタブチューブの多くは溶融していると推定され、CRDハウジングはCRDハウジング支持金具に着座し、支えられていると推定される。

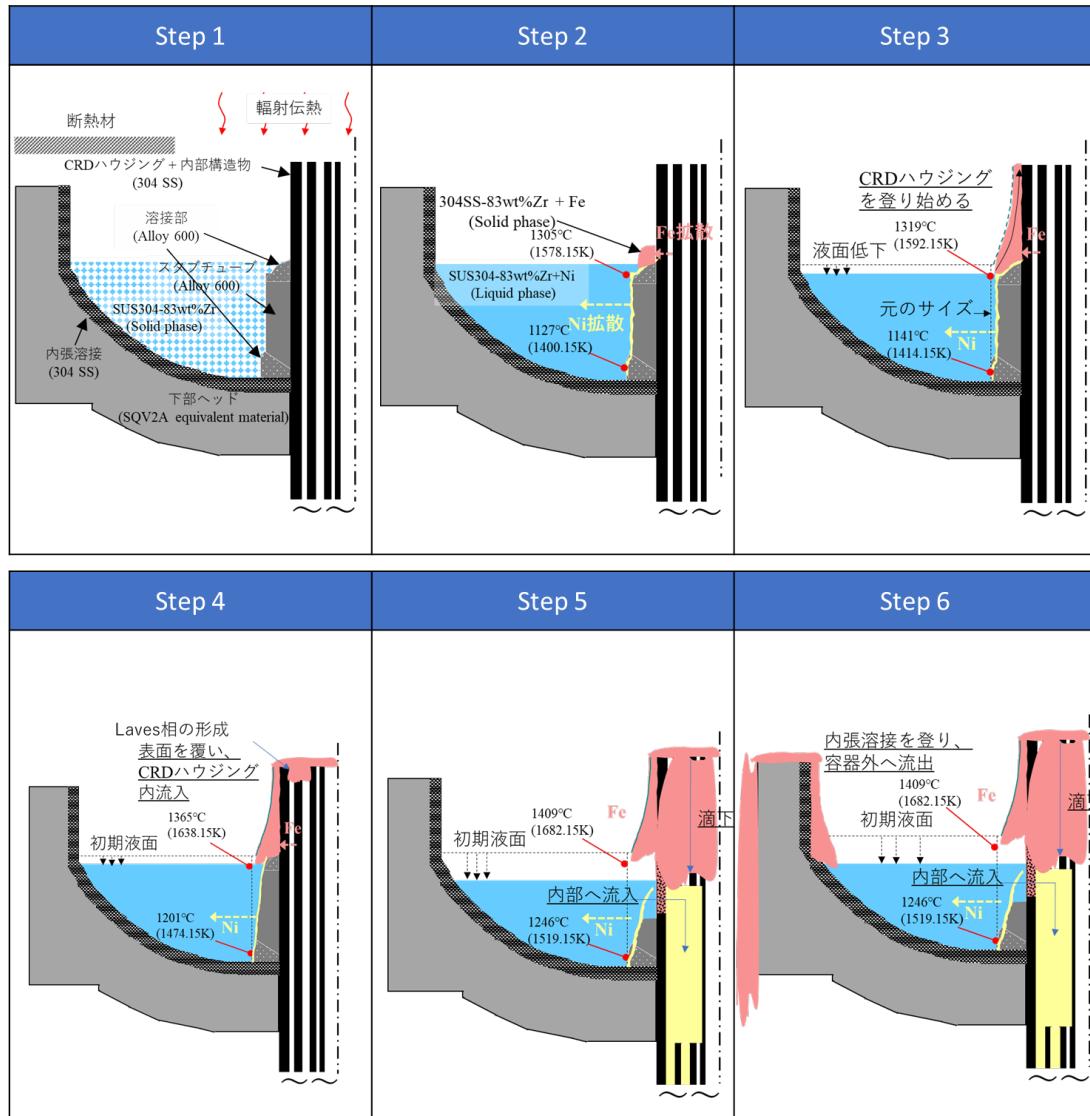
2.2.5 試験結果

•Step 1

試験体内に模擬金属デブリを充填、ヒータ(輻射伝熱)により加熱を開始した。

•Step 2

ヒータの輻射伝熱により表面から液相化、スタブチューブのNiが溶融金属デブリ側へ拡散、CRDハウジング表面でFeが溶融金属デブリへ拡散した。

•Step 3

CRDハウジングを溶融金属デブリが這い上がる現象が発生した。

•Step 4

CRDハウジング表面が覆われ、表面は薄い酸化物、Laves相が形成した。一部這い上がった金属がCRDハウジング内に流入した。

•Step 5

形成されたLaves相により、流入は限定的である。溶融金属デブリとCRDスタブチューブの共晶反応によりスタブチューブ上部は溶融した。CRDハウジングについても溶融金属デブリとの共晶反応により溶融した。溶融したCRDスタブチューブ及びCRDハウジングの箇所から溶融金属デブリがCRDハウジング内へ流入した。

•Step 6

CRDハウジング側面の這い上がりと同様に、試験体外へ溶融金属デブリが這い上がり、容器外へ溶融金属デブリが流出した。

- RPV下鏡底部において模擬金属デブリ（材質：SUS304-Zr）とCRD（材質：ステンレス鋼）及びスタブチューブ（材質：ニッケル合金）の共晶反応によりCRDスタブチューブの溶融が生じ、CRD内へ模擬金属デブリが流入する挙動を確認し、RPV下鏡底部構造材と模擬金属デブリの共晶による破損が生じる可能性を示した。

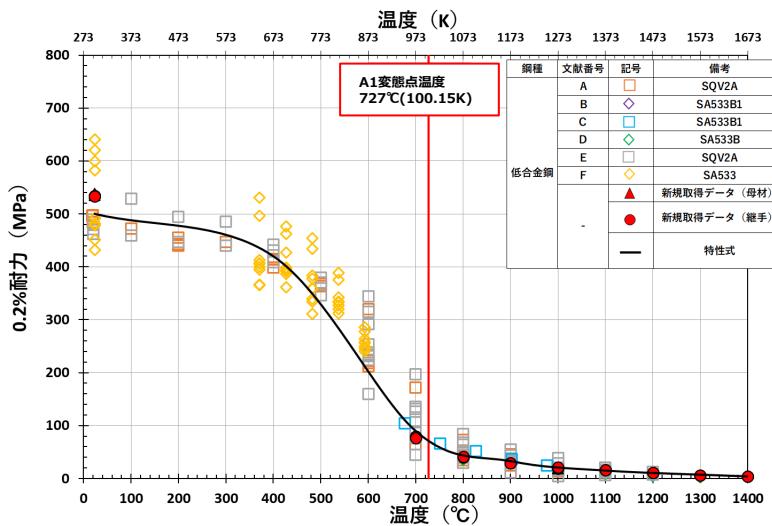
引張試験結果（温度と0.2%耐力の関係）

- 今回使用した低合金鋼の変態点は約727°C (1000.15K) であることを確認したため、構造解析に必要な材料特性式については、A1変態点温度 (727°C (1000.15K)) にて区分分けすることとした。
- 取得した母材、溶接継手の試験結果と既往知見を比較した結果、引張及びクリープ強度共に継手は母材と同程度の値を示し、継手試験片は母材部での破断であった。そのため、溶接継手低減係数については不要であると判断した。

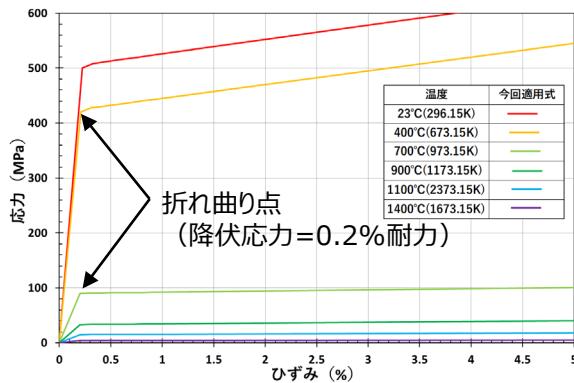
適用した弾塑性応力-ひずみ関係式

- 弾塑性応力-ひずみ関係式については、二直線近似の弾塑性応力-ひずみ関係式を試験で得られた応力-ひずみ関係、0.2%耐力（降伏応力）を用いて策定を行った。
- クリープひずみ式については、高温領域において3次クリープが主体的になると考えられるため、3次クリープまで表現できるKachanov-Rabotnov (K-R) モデルを用いた。K-Rモデルの各係数については、クリープ試験で得られた時間-ひずみの関係を用いて策定を行った。

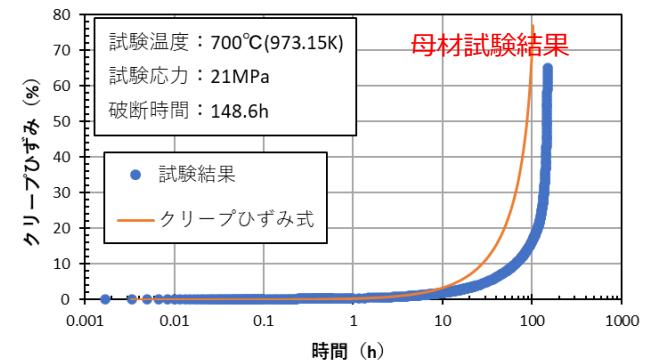
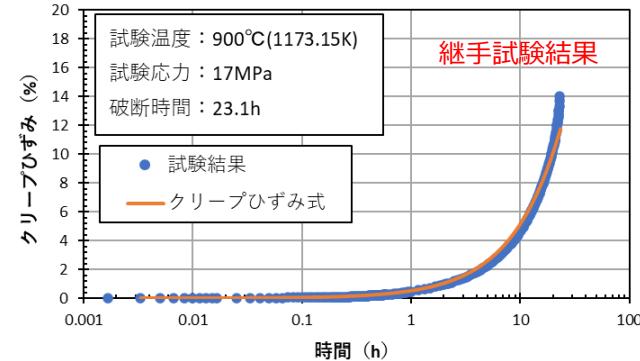
試験結果とクリープひずみ式の比較

A	B	n	k	l
T≤727°C (1000.15K)	$8.901 \times 10^{75} \exp(-1.550 \times 10^6 / RT)$	$1.886 \times 10^{64} \exp(-1.327 \times 10^6 / RT)$	3.621	3.262	3.262
T>727°C (1000.15K)	$1.620 \exp(-1.334 \times 10^5 / RT)$	$3.354 \times 10^{-2} \exp(-8.292 \times 10^4 / RT)$	3.621	3.262	3.262

※ T : 温度(K)、R : 気体定数(J/mol/K)

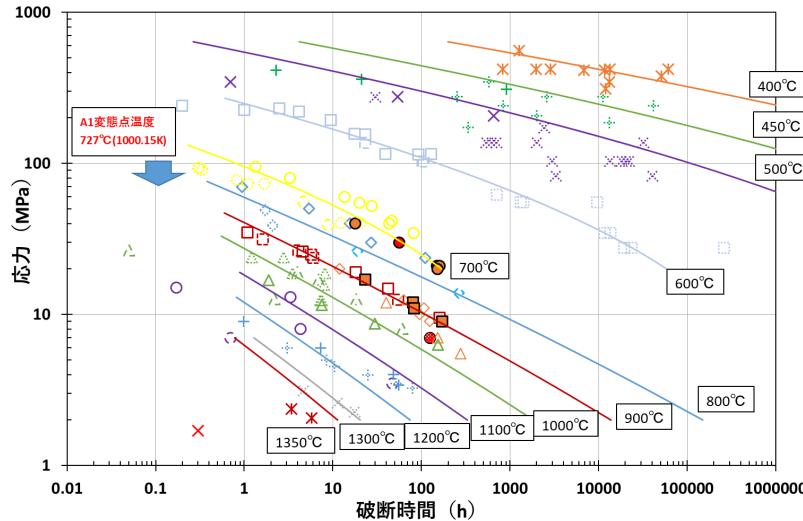
破断時間と応力の関係

破損評価に必要な破断時間 t_r は、Larson-Miller-Parameter (LMP) (クリープ破断式) を用いて算出を行う。LMPは下記の式で定義される。

$$LMP = T(C + \log t_r) = A + B \log \sigma + D(\log \sigma)^2 \quad \text{温度 : } T(K), \text{ 応力 : } \sigma(MPa)$$

T≤727°C (1000.15K)	T>727°C (1000.15K)
C	19.93032	6.990351
A	22026.17	14019.21
B	1515.833	-3101.243
D	-1437.641	-321.1237

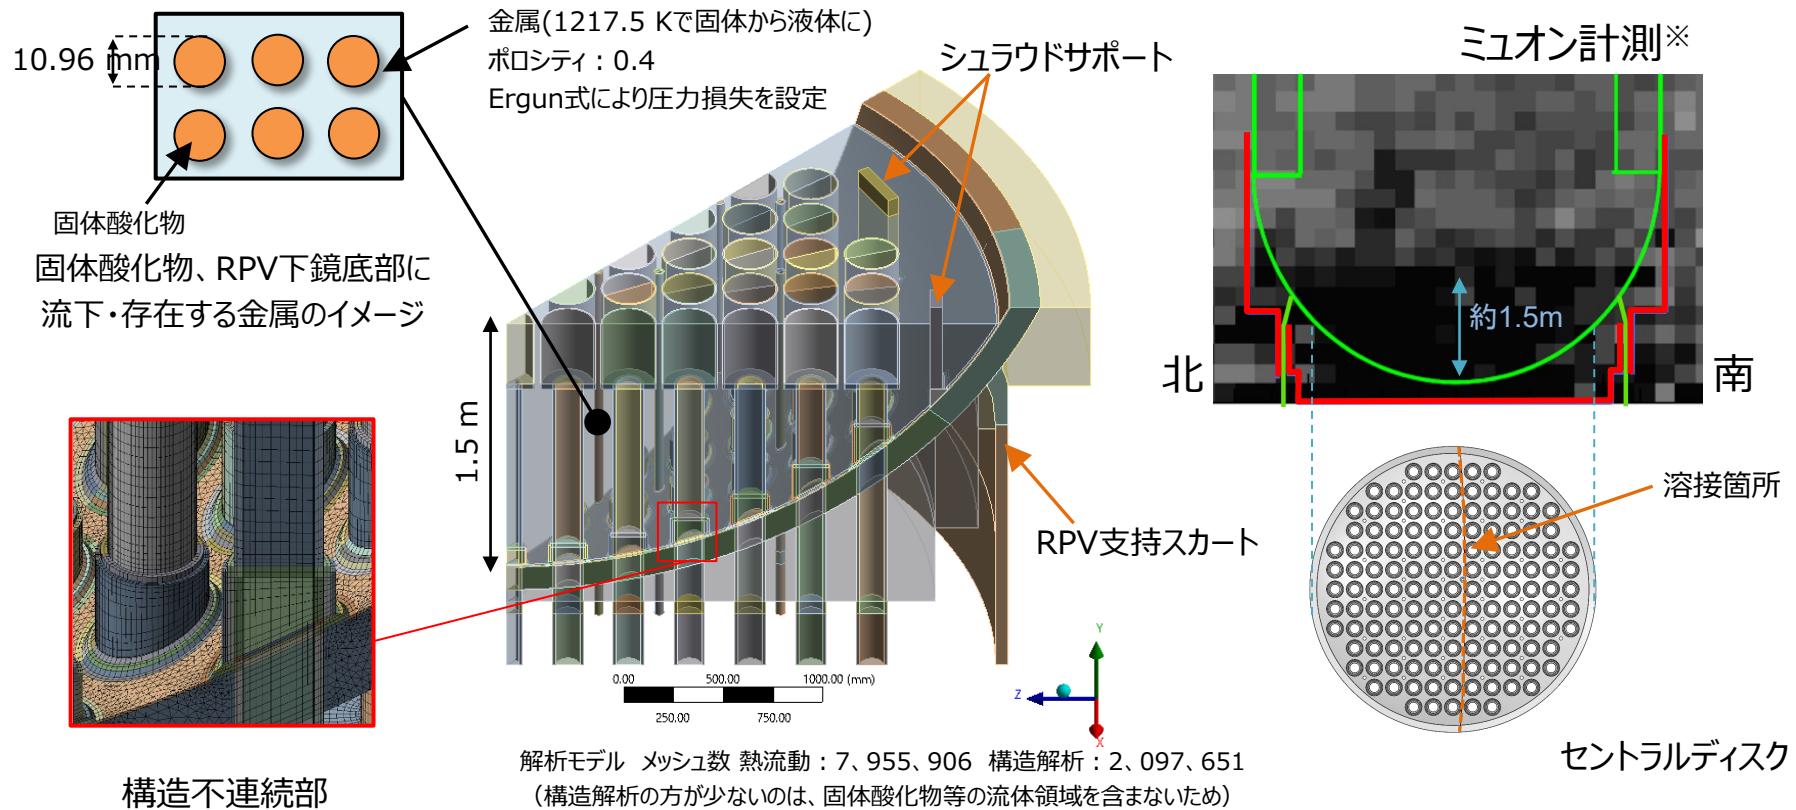
2.4.1 解析体系

- 2号機実機の設計情報を基に、1/8セクターモデルを作成した。流下する燃料デブリとしては、ミュオン計測の結果から、最低でもRPV下鏡底部から1.5 m程度は燃料デブリが堆積していたと考えられるため、RPV下鏡底部から1.5 mの高さまで固体酸化物、RPV下鏡底部に流下・存在する金属を設定した。固体酸化物を含まない領域をポロシティ0.4で金属が埋めることを想定し、堆積する燃料ペレット等と同体積の固体酸化物の間に溶融する金属流体が存在するモデルを設定した（凝固融解モデル、多孔質領域）。
- 構造不連続部についても再現した。セントラルディスクの溶接箇所についても再現しているが、強度試験の結果、現状得られているデータ範囲では母材と継手の強度を同等と判断していることから、解析において構造不連続の影響は無い。

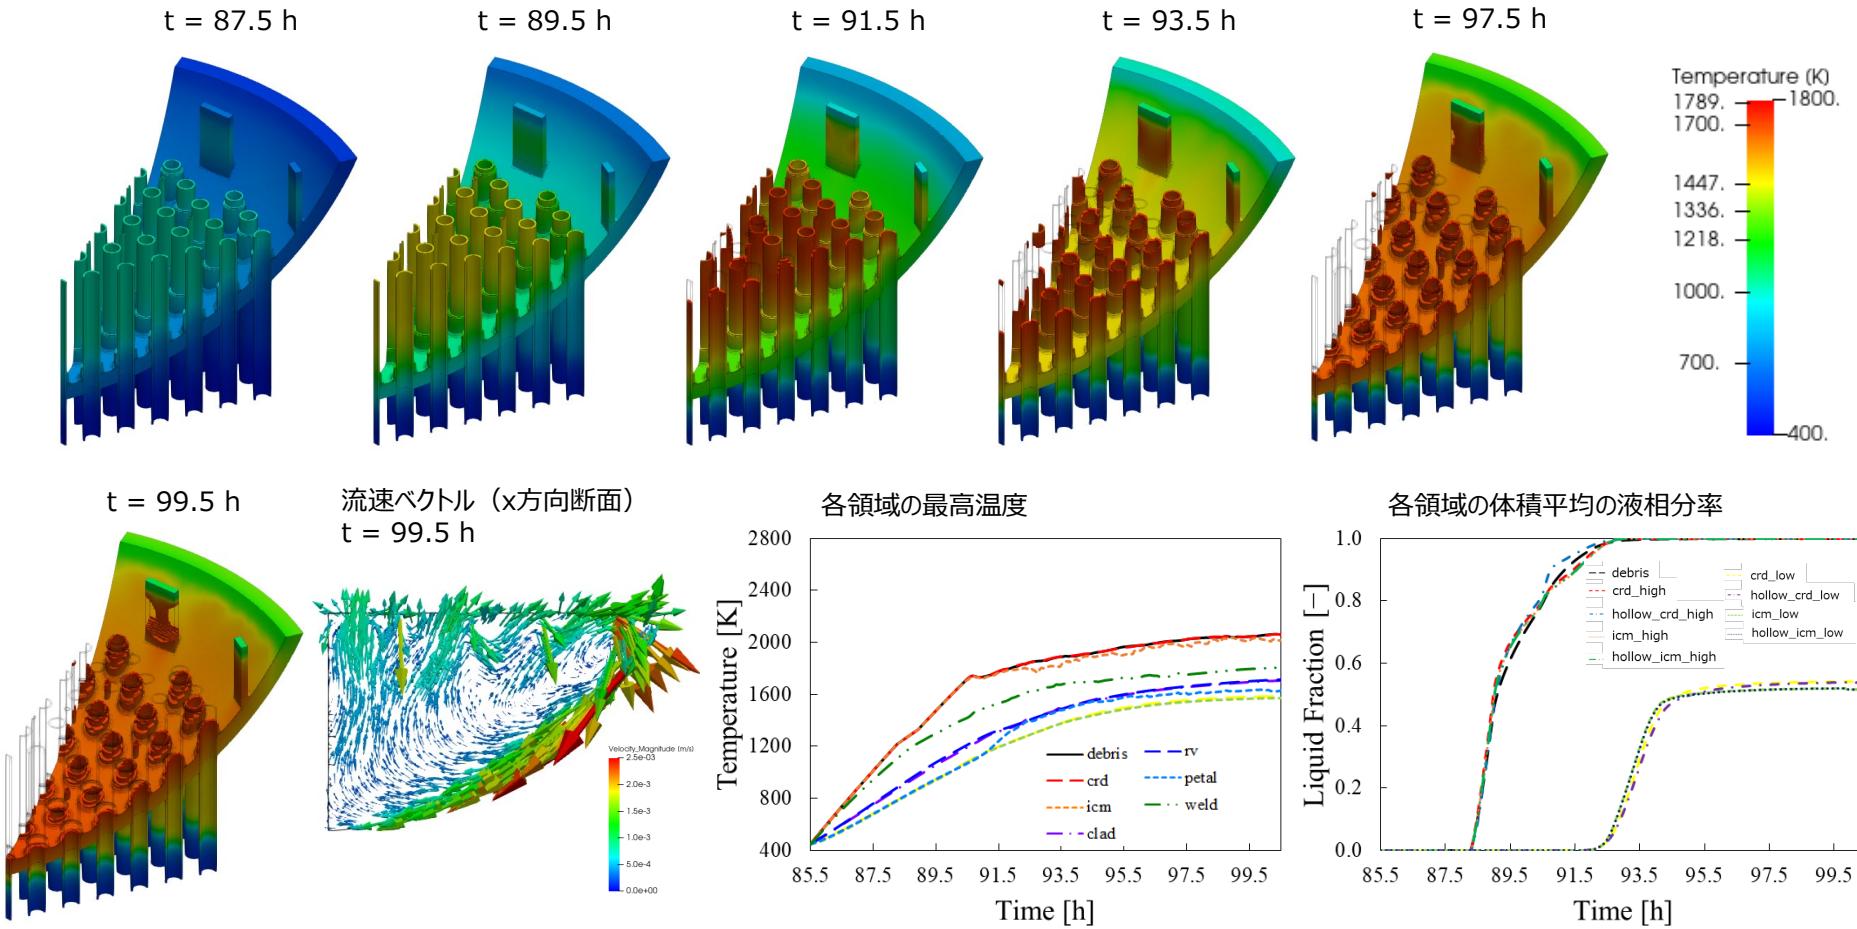
2.4.2 熱流動解析結果

- 本解析条件では、崩壊熱と放熱のバランスにより、93h程度から固体酸化物、RPV下鏡底部に流下・存在する金属とRPVの温度上昇が飽和する傾向を確認した。RPVの最高温度は1600K程度に留まるため、構造材単体の融点に達し、溶融する可能性は低いと考えられる。

各材料は融点以上で非表示: CRDスタブチューブ (1700 K) 、CRDハウジング (1727 K) 、RPV (1789 K)
(見通しのため、CRD/ICMハウジングはy = 1.05 m 以上では非表示)

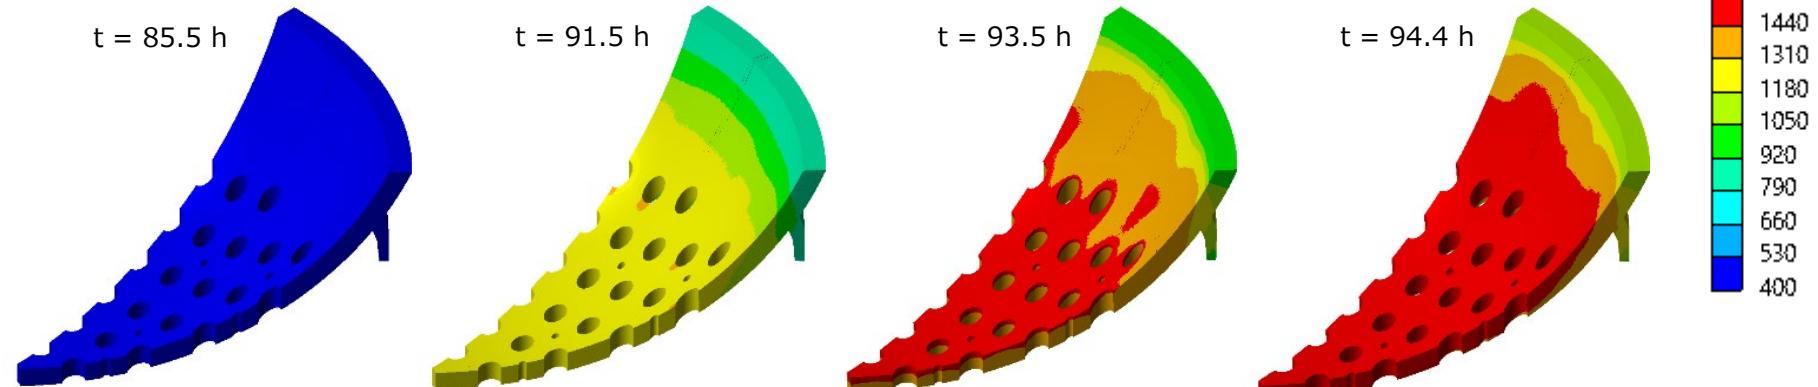
温度 [K]

- RPV中心部の方が側部と比べ、若干温度が高い傾向がある。一方、相当応力については、応力緩和後にシェラウドサポート及びRPV支持スカートの近傍で高くなる傾向がある。

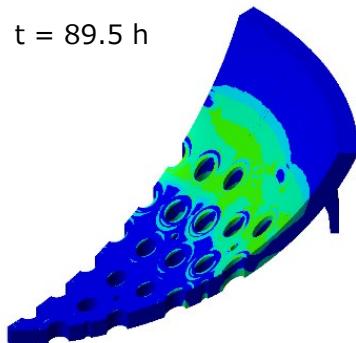
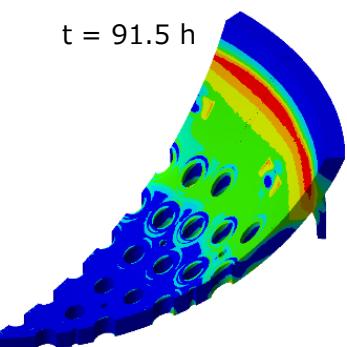
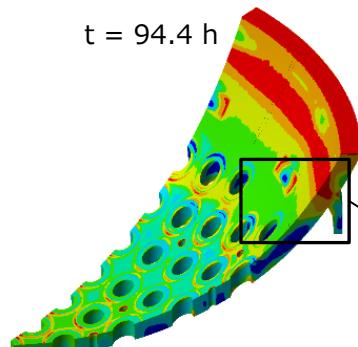
Larson-Miller-Parameter (LMP) 損傷値

- 時間消費則によりクリープ損傷値を計算した。クリープ損傷値は比較的温度が高く、相当応力も高いシュラウドサポートとRPV支持スカートの間でクリープ損傷値が顕著に累積する傾向がある。

- 熱流動解析の結果、RPV温度は90h以降で温度上昇が鈍化し、RPVが溶融温度（融点）に達して破損する可能性は低い。一方、構造解析から、シュラウドサポートとRPV支持スカートの間でクリープ損傷値が顕著に累積する傾向があり、上部タイプレートが通り抜ける程度の破損口が形成する可能性がある。

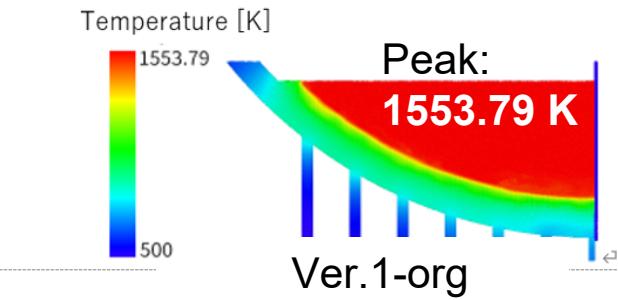
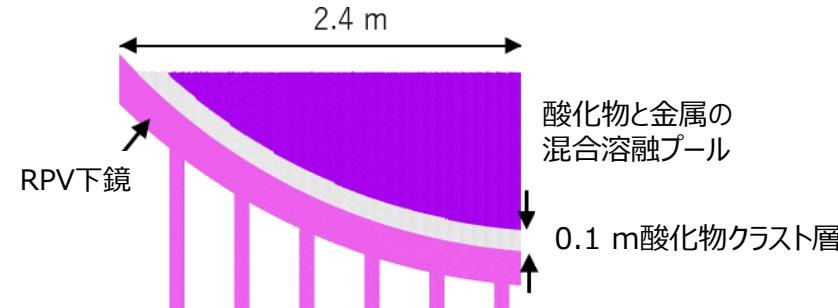
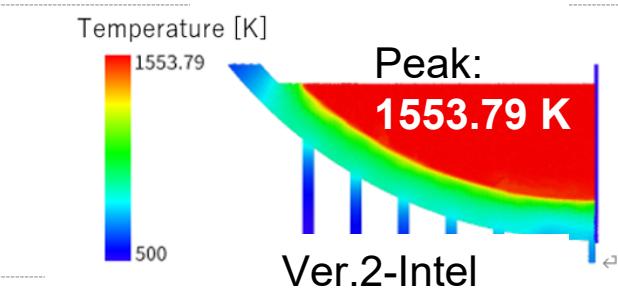
2.5.1 計算精度の確認

ケースID	ケース概要
Ver.1-org	早稲田大学MPS法解析コードの CPU 実行(コンパイラ=Intel oneAPI)
Ver.2-Intel	改良早稲田大学MPS法解析コードの CPU 実行(コンパイラ=Intel oneAPI)
Ver.3-NVIDIA	改良早稲田大学MPS法解析コードの GPU 実行(コンパイラ=NVIDIA HPC SDK)

- MPS法の計算においては、個々の粒子の座標は計算誤差（例えば数値の丸め誤差）が時間経過に伴い累積して大きく変わることがあるが、それらの粒子の集合の座標及び状態変化により表される現象や事象の進展に実質的に影響を及ぼさないことが重要であり、そのことが確認できた。またコード改変の過程で改変ミスやバグがないことも確認できた。
- 5万計算ステップ（50.0 s）時点での温度分布及びピーク温度（1553.79 K）は十分な精度で一致した。

高速化による精度の劣化はないことを確認できた。

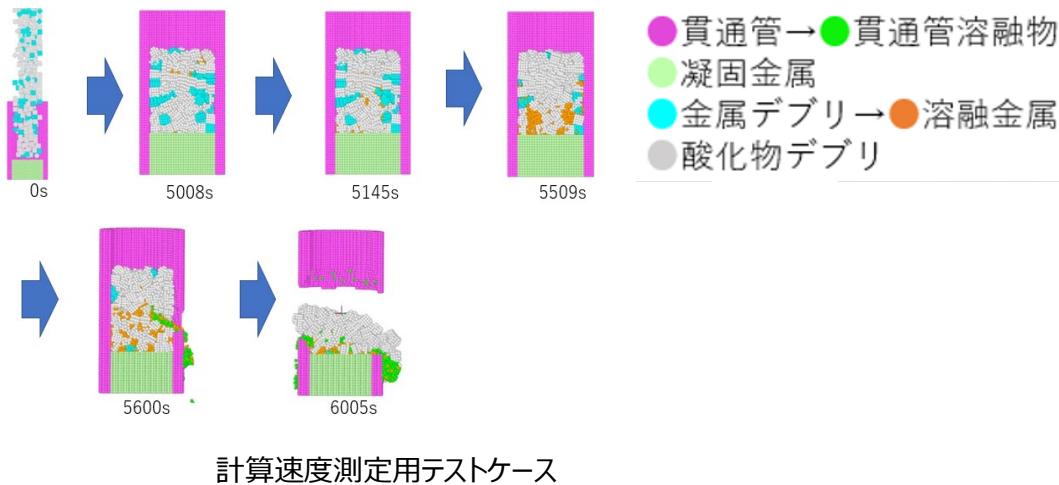
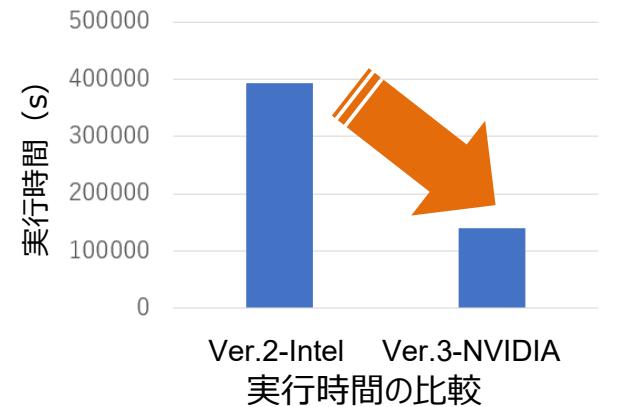
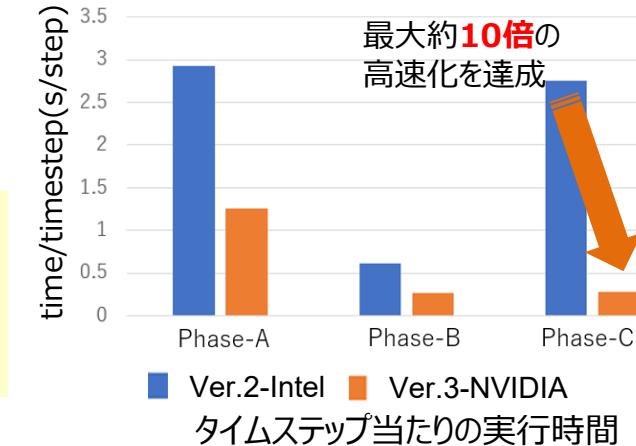
2.5.2 計算速度の確認及び関係タスクへのインプット情報

計算Phase	剛体計算	流動計算	伝熱計算	計算時間刻み幅 (s)
Phase-A	○	○	○	$10^{-4} \sim 10^{-5}$
Phase-B	×	○	○	10^{-3}
Phase-C	×	×	○	10^{-2}

実機スケールの解析に適用できる解析コードが整備できた。

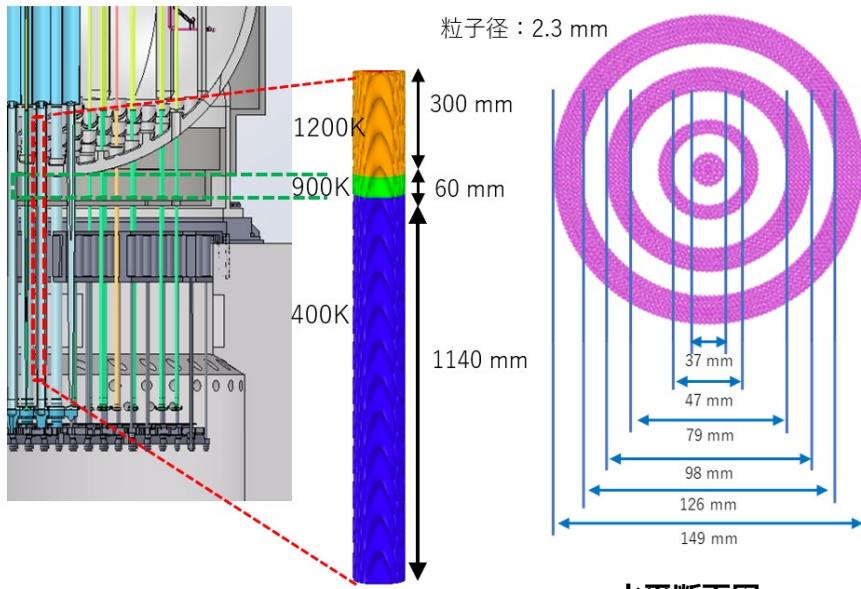
補足：解析体系・条件・物性 (2.6/2.7項のMPS法解析に共通)

実際のCRDハウジングは本解析で想定したものよりも内部の自由空間が小さいと考えられる。

物性	CRDハウジング 及び保温層板	先行流下物	後続酸化物 (酸化物デブリ)
代表組成・ 仕様	ステンレス鋼	Zr80%・ステンレス鋼 (20%)	UO ₂
崩壊熱 (MW/m ³)	-	-	0.69
密度 (kg/m ³)	7800	6475 (液体)	10970
液体の粘性係 数 (Pa·s)	5.0×10^{-3}	2.7×10^{-2}	-
熱伝導率 (W/m/K)	25.0 (固体) 33.0 (液体)	26.8 (共晶組成 加重平均)	4.0
比熱 (J/kg/K)	500 (固体) 420 (液体)	644 (共晶組成 加重平均)	300
固相線温度 (K)	1718 [1]	1223 [2]	3115
液相線温度 (K)	1728 [1]	1353 [2]	3125
潜熱 (kJ/kg)	280	167 (共晶組成 加重平均)	270
表面張力 (N/m)	1.79	1.79	-
