令和4年度開始
「廃炉・汚染水・処理水対策事業費補助金
(燃料デブリの性状把握のための分析・推定技術の開発
(原子炉圧力容器の損傷状況等の推定のための技術開発) 」

2022年度最終報告

国立研究開発法人日本原子力研究開発機構
廃炉環境国際共同研究センター

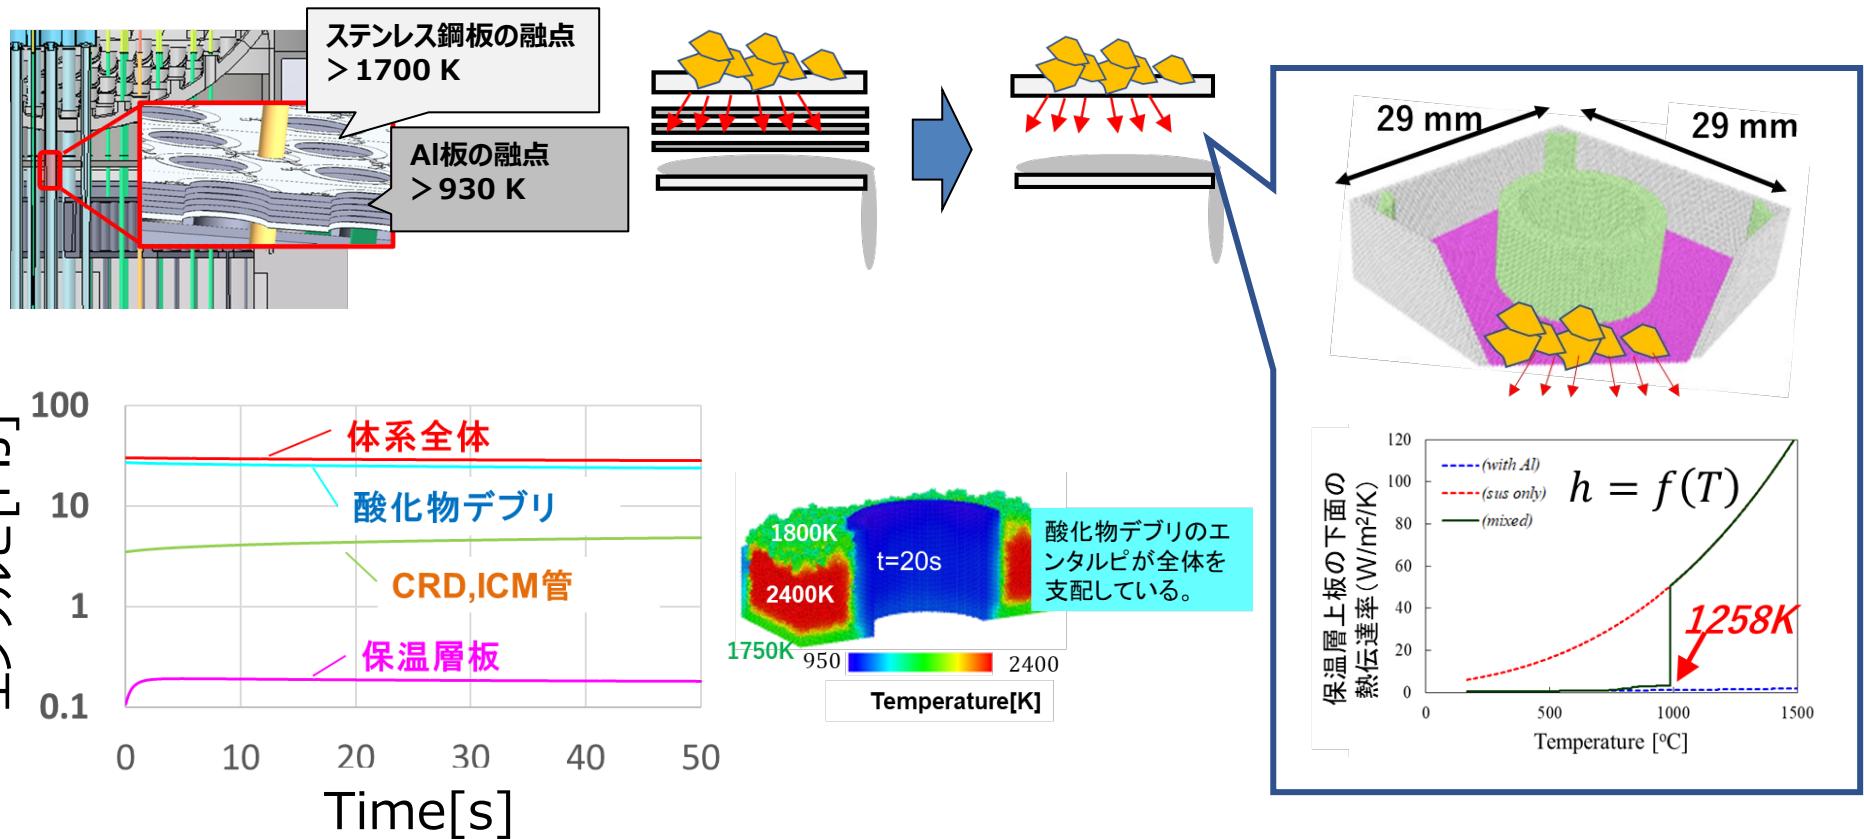
2.7.1 炉心物質移行挙動

- RPV下部の保溫層上板上に酸化物デブリが堆積した場合の熱状態をMPS法を用いて評価した。保溫層上板(ステンレス鋼板)の下面熱伝達率は2.4項の熱流動解析の検討結果から得られた温度を変数に用いた相関式($h=f(T)$)により評価した。同相関式は保溫層板上の温度が閾値(1258K)を超えると、保溫層内部のAl板が溶融して保溫効果が劣化し、熱伝達率が急上昇する効果が考慮されている。
- 解析結果は、体系全体のエンタルピに占める酸化物デブリエンタルピの割合が高く、酸化物デブリのエンタルピ推移が体系全体のエンタルピ推移を支配していることを示している。

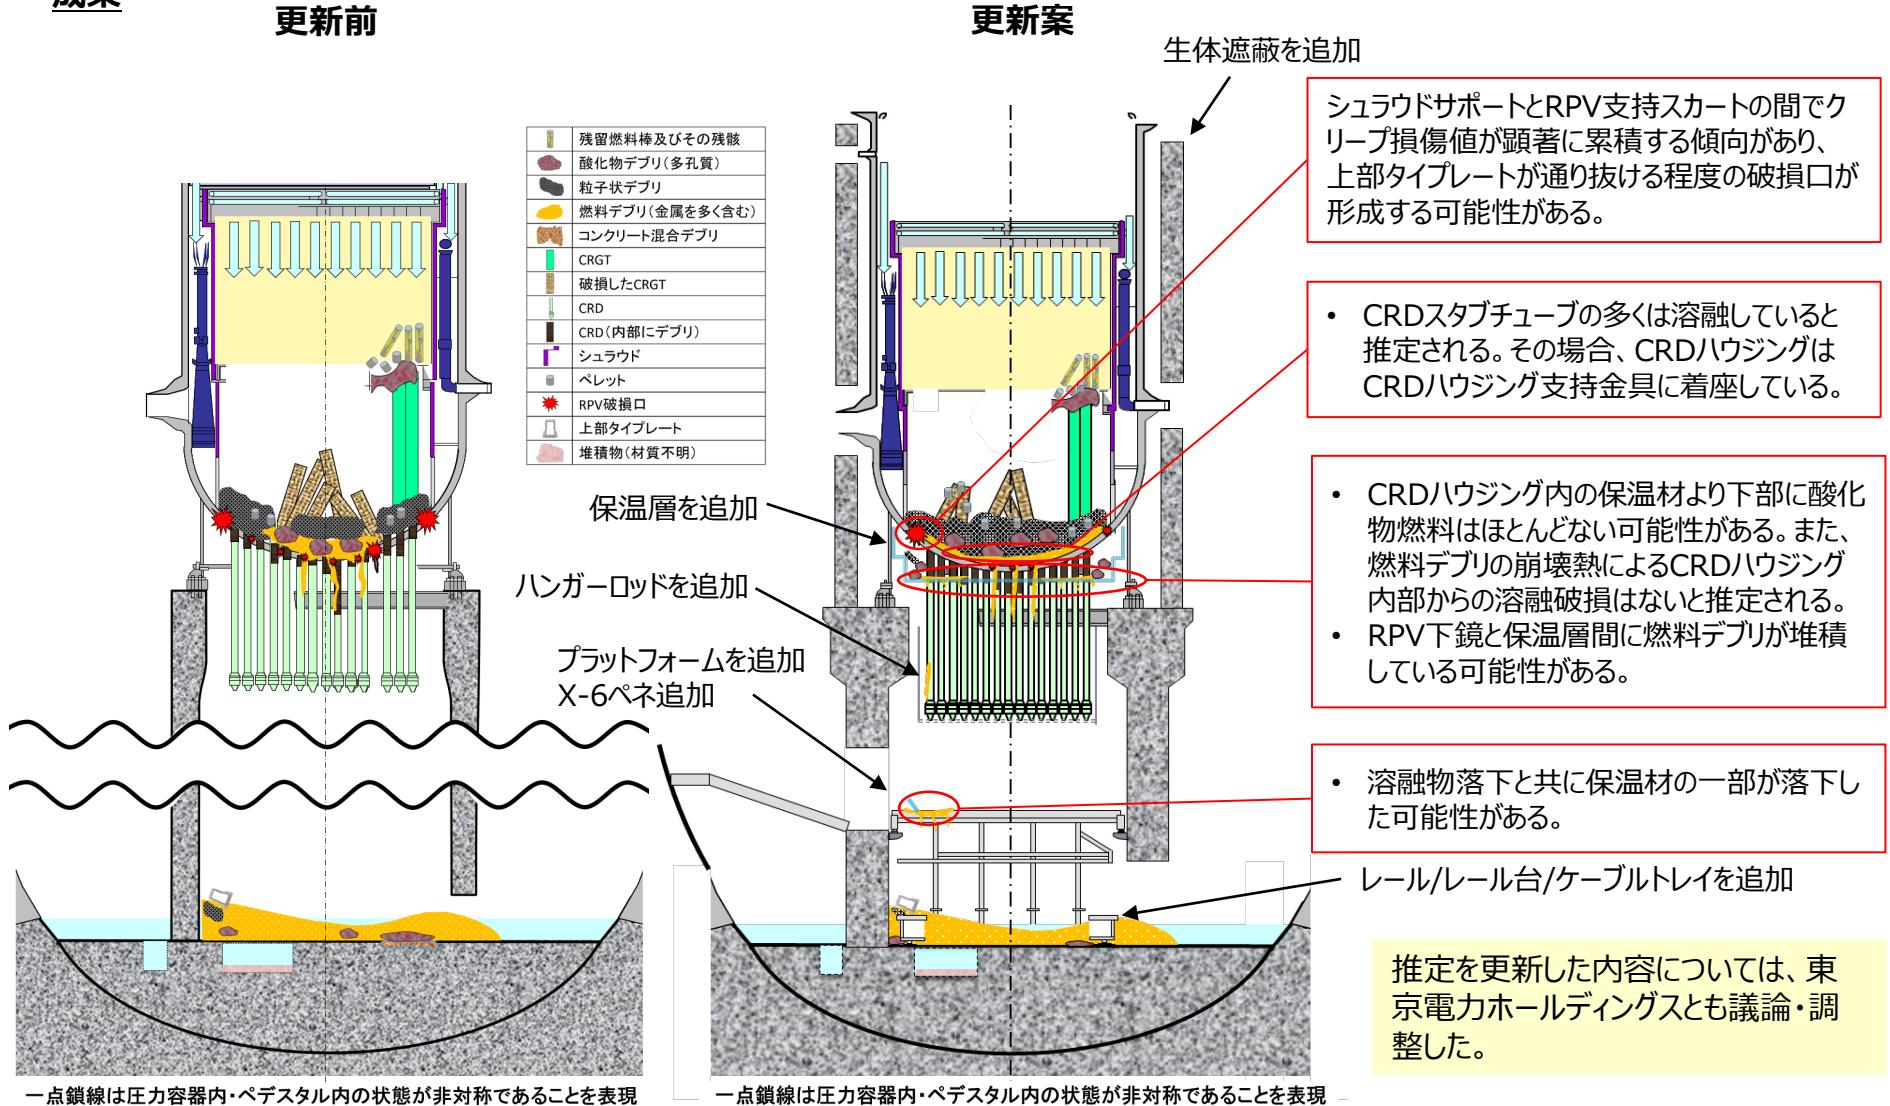
2.8.1 炉内状況推定図（2号機）の更新前後の比較

実施項目	成果
模擬試験	<ul style="list-style-type: none">CRDスタブチューブの多くは溶融していると推定される。その場合、CRDハウジングはCRDハウジング支持金具に着座している。
熱流動・構造連成解析	<ul style="list-style-type: none">シュラウドサポートとRPV支持スカートの間でクリープ損傷値が顕著に累積する傾向があり、上部タイプレートが通り抜ける程度の破損口が形成する可能性がある。
CRDハウジング内に移行する炉心物質挙動の解析	<ul style="list-style-type: none">CRDハウジング内の保温層より下部に酸化物燃料はほとんどない。燃料デブリの崩壊熱によるCRDハウジング内部からの溶融破損はない。
保温層板上に移行する炉心物質の挙動解析	<ul style="list-style-type: none">RPV下鏡と保温層間に燃料デブリが堆積している可能性がある。
3D推定図の作成	<ul style="list-style-type: none">プラットフォームに落下している板は、保温層の可能性がある。

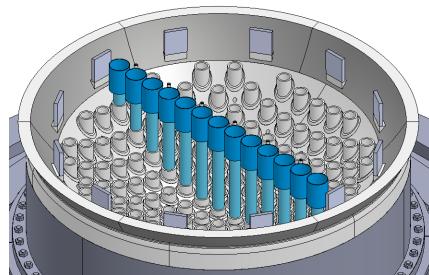
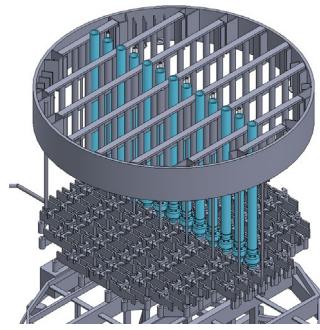
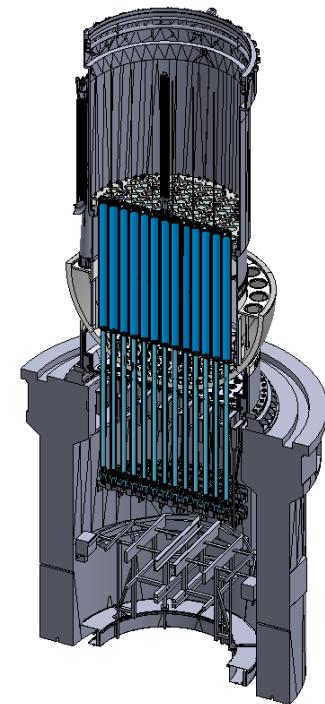
2.9.1 3D-CADの作成

- 東京電力ホールディングスより提供された設計図面から3D-CADの作成した。本事業に関わる箇所で図面が無いパートについては、参考資料を基に作成した。

- ・ 下鏡セントラルディスク及び下鏡ペタル
- ・ スカート及びリングガーダー
- ・ 保温材及び保温材フレーム構造
- ・ シュラウド及びシュラウドサポート
- ・ ジェットポンプ
- ・ 差圧計測ほう酸水注入系配管及びノズル
- ・ 炉心支持板
- ・ CRD支持金具
- ・ ドレン配管及びノズル
- ・ ペデスタル
- ・ ケーブルベア
- ・ CRD案内管、ハウジング及びスタブチューブ
- ・ ICM案内管及びハウジング
- ・ 起動領域モニタドライチューブ
- ・ 中央燃料支持金具及び周辺燃料支持金具
- ・ インコアスタビライザ
- ・ 制御棒

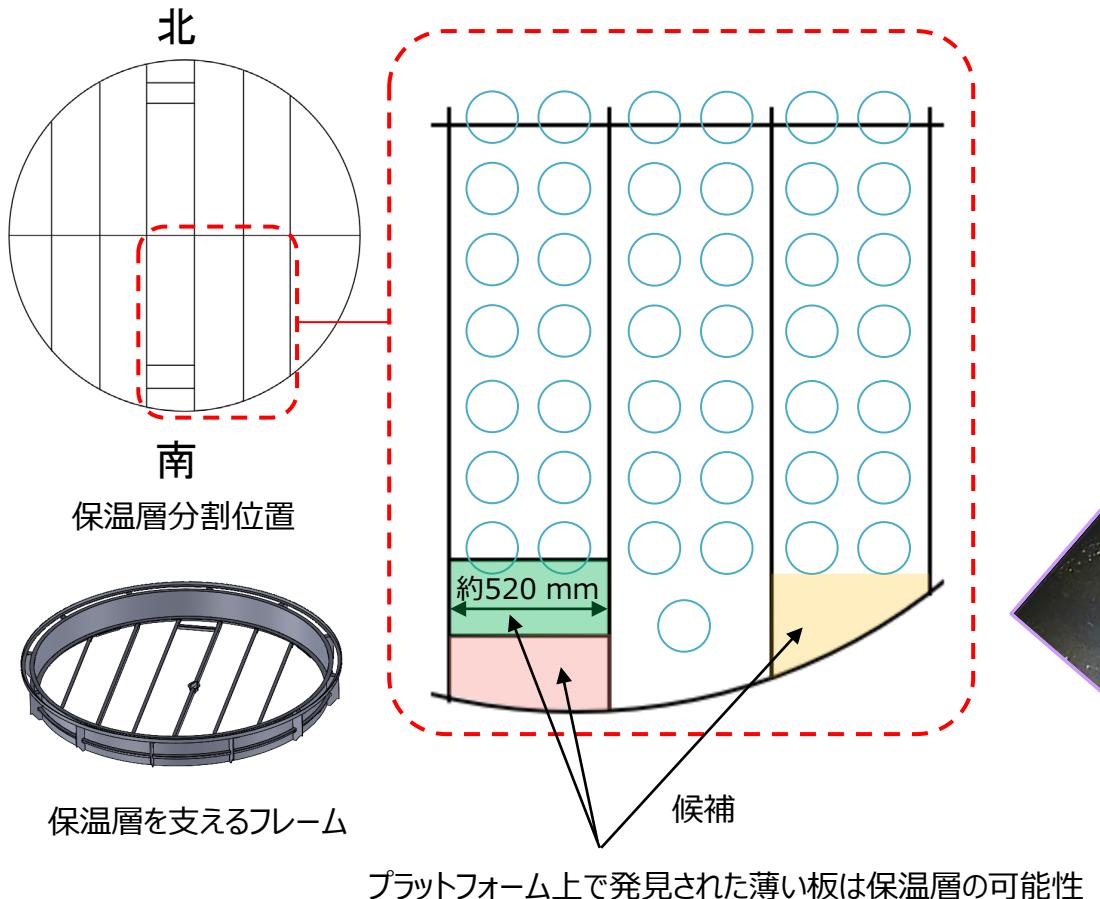
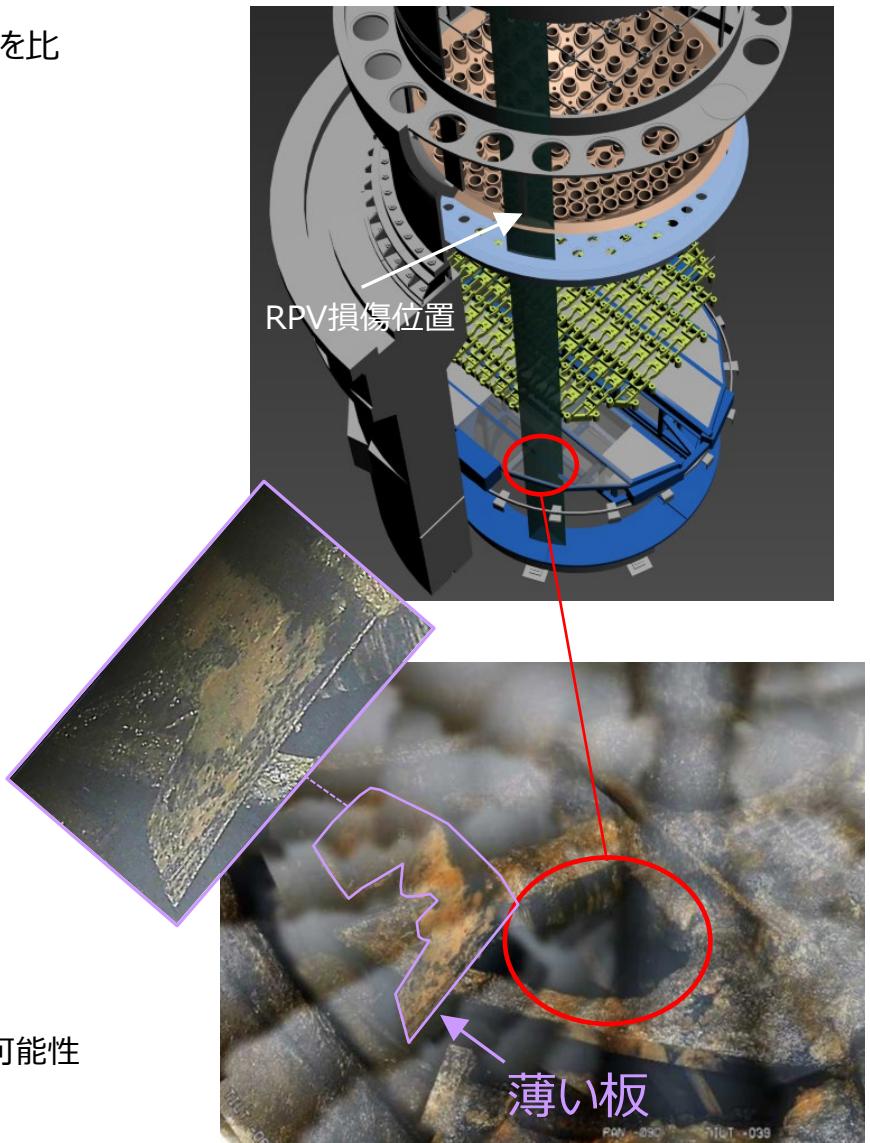
2.9.2 図面調査と内部調査結果の比較

- 東京電力ホールディングスより提供された設計図面と内部調査結果を比較し、プラットフォーム上に落下している薄い板について検討を行った。

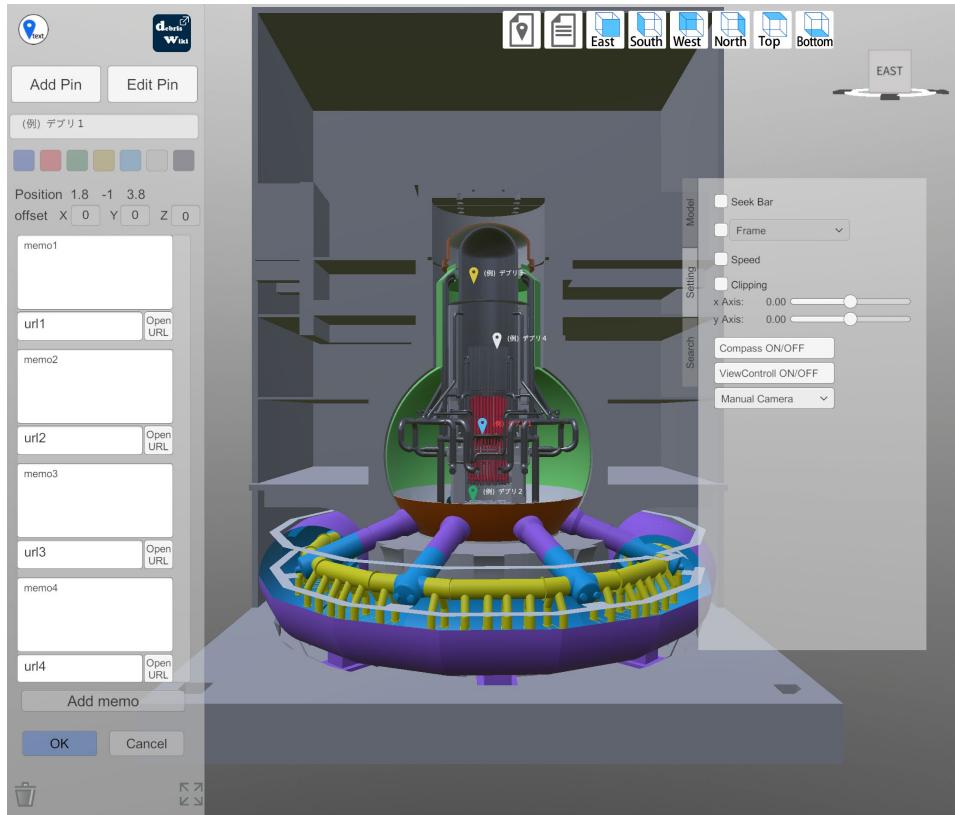
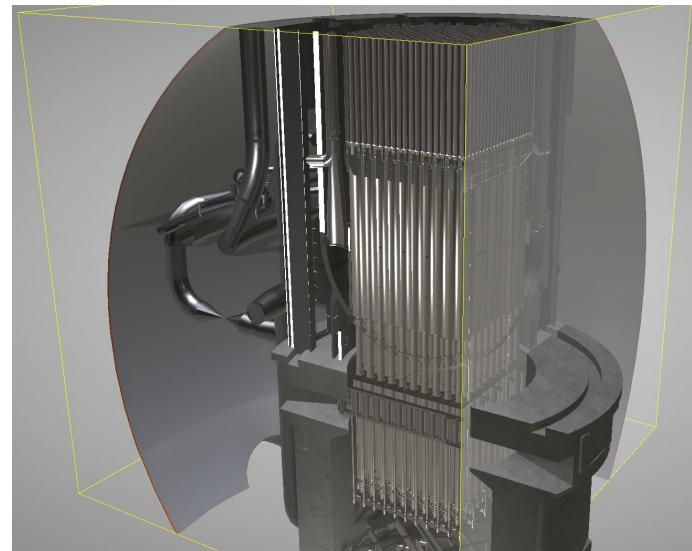
2.9.3 3D-CADのCG化

- 3D-CADをCGにレンダリングし、JAEAが開発したdebrisEye[※]に搭載した。情報の受け手側の理解促進につながる切断面、パーツの取り外しを実現した。加えて、debrisWiki記載の1F燃料デブリサンプル分析結果をCG上にマーキング可能にした。

1F燃料デブリサンプル分析結果を登録可能

パーツの取り外し及びトリミングが可能

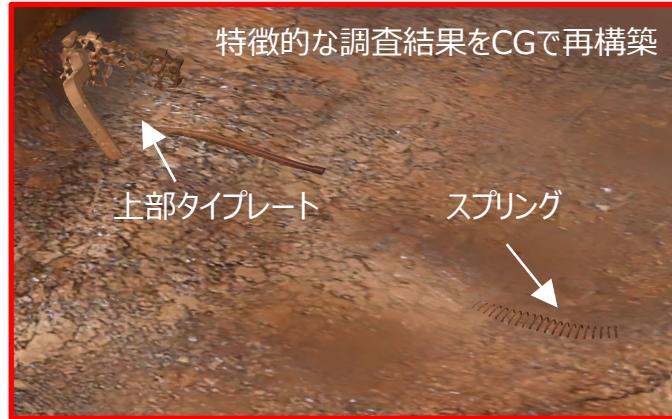
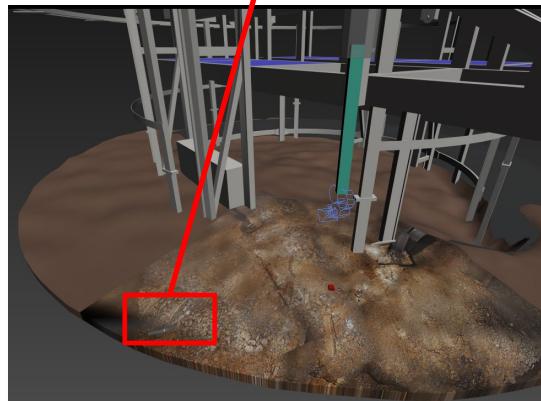
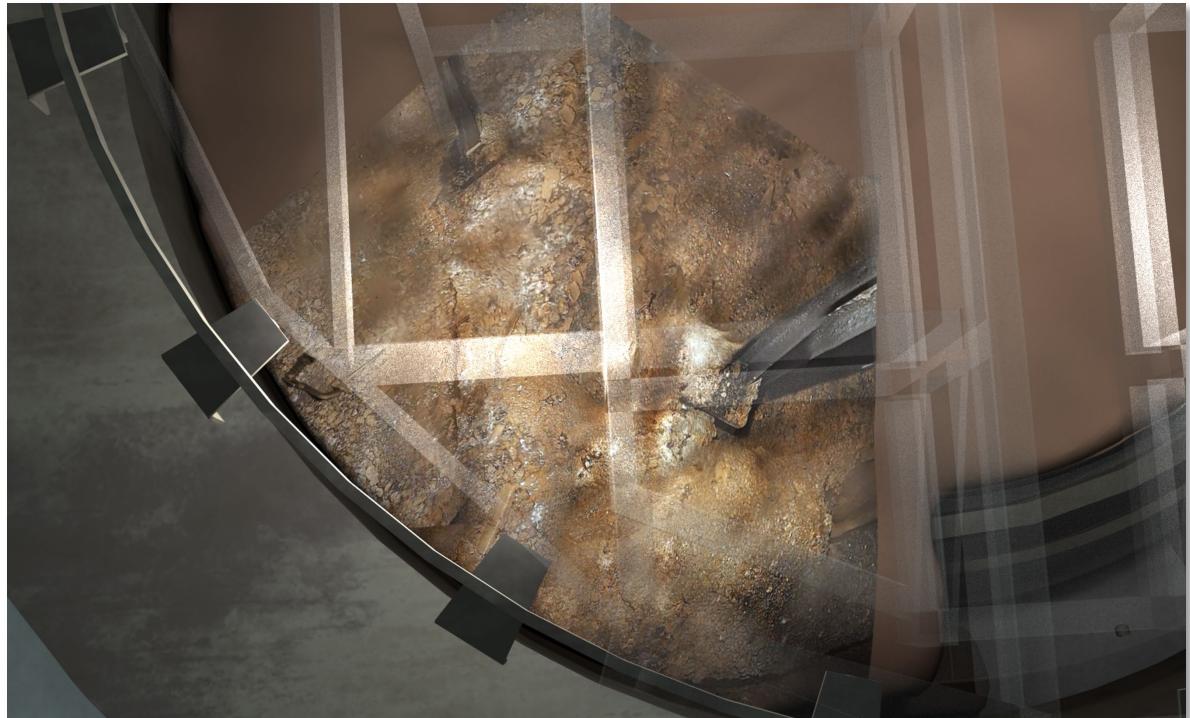
2.9.4 内部調査結果の反映

- 内部調査結果が鮮明に得られている範囲については、テクスチャを貼り付けて内部状況を再現した。
- 特徴的な調査結果については、CGで再構築した。

任意の角度から内部調査結果等を把握することが可能なため、情報の受け手側の理解促進

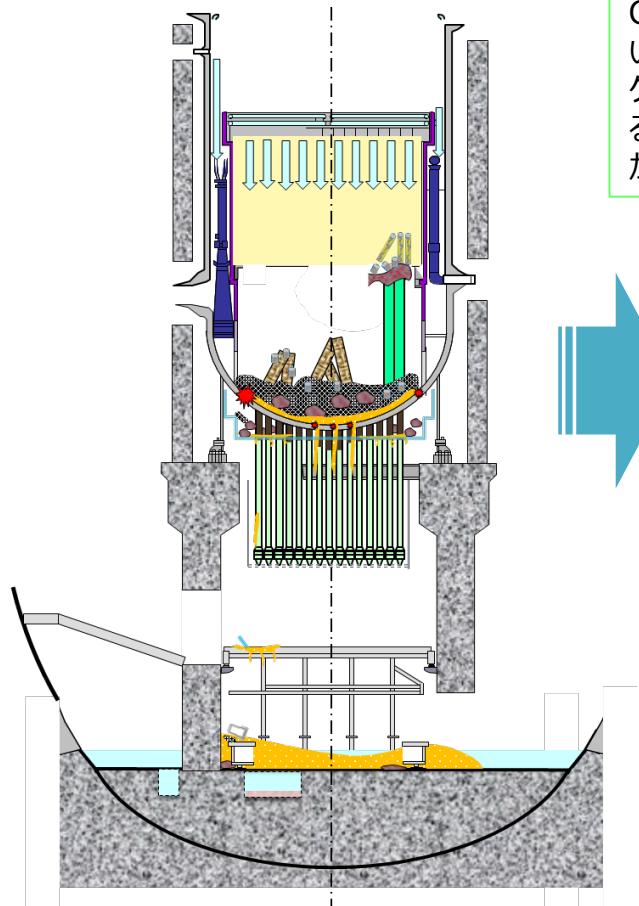
2.9.5 3D推定図への反映

- RPV損傷状況の推定結果を3D推定図に反映した。

推定したRPV損傷位置の直下にはCRDハウジング及び支持金具が無い。また、直下のプラットフォーム上のグレーチングは脱落又は溶融している。その直下付近に上部タイプレートが存在する。
